# 曲轴常见的锻造缺陷及解析

■ 吴傲宗, 陆长青, 尹松森, 刘金蕾

曲轴是发动机的核心零件, 大马力和高性能的发动机大多使用锻钢曲轴。在曲轴模锻生产过程中常产生各种锻造缺陷, 这些缺陷轻则增加了制造成本, 降低了锻件质量, 重则产生批量的质量问题, 甚至造成批量报废。本文针对锻钢曲轴模锻生产过程中常见的锻造缺陷进行归纳和解析。

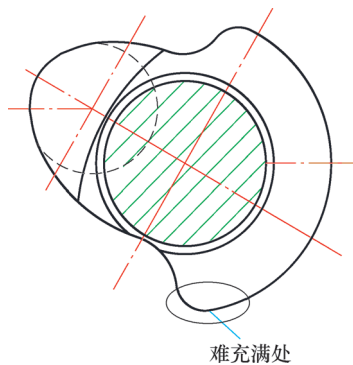
图 1

(1) 平衡块充不满 曲轴平衡块锻造时充不满主要发生在平衡块上下模最深处(见图1、图2)。由于曲轴平衡块又高又窄金属流动距离较远, 依靠挤压成形填充, 金属流动阻力大, 是最后成形部位, 极易产生充不满缺陷。当带有平衡块的部位坯料体积分配不足或金属外排阻力较小及预锻设计不合理是曲轴平衡块充不满的主要原因, 同时坯料加热温度偏低、不均匀及模具温度偏低也会产生平衡块充不满缺陷。

解决曲轴锻件充不满的常见方法是减小桥部高度和增加桥部宽度等来增加金属外排阻力, 从而改善锻件的充满性。有预锻工步的情况下可在预锻型槽增加储料连皮, 储存尽量多的金属用于终锻时平衡块填充。适当提高坯料的加热温度和料温均匀性也能提高锻件的充满性。当平衡块型槽相对深度大于5时, 金属充填困难, 要对坯料进行合理匹配, 模具设计时要考虑采用阻力较大的桥部结构形式, 如半闭式模锻结构, 同时要增加排气孔, 防止

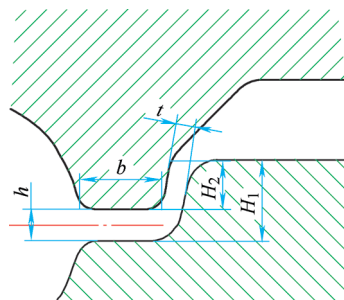
图 4

图4为减少节材时又要避免平衡块充不满而采用的半闭式工艺形成飞边。图5为半闭式模锻工艺的结构形式。

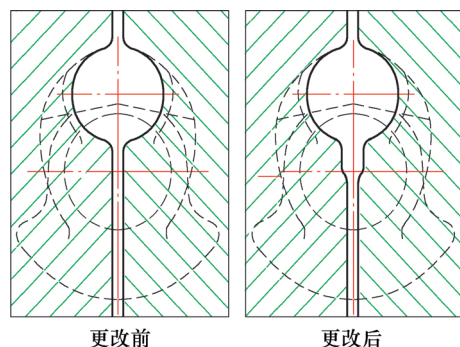
图 8

(1) 连杆颈折叠 连杆颈折叠是模锻锤直接终锻工艺常见的一种成形缺陷。产生于开档内侧分模面偏上部位。形态呈横向的“一”字或“八”字形(见图7), 也有纵向“一”字或未重合的凹槽形态。锻压机成形工艺中, 因有预锻工步, 很少有此类缺陷的情况, 当预锻开档储料、分料结构不合理时, 在终锻时会产生纵向“一”字或未重合的凹槽缺陷(见图8)。

步, 曲轴模锻在最初变形时, 连杆颈开档处模具的凸出部分先成形, 坯料会形成凹坑形状, 随后这个凹坑横向发生偏移, 最后其相邻部位金属回流填充未充满的凹坑, 凹坑较明显时, 最后在这个凹坑处形成折叠。解决方式是控制好不同成形阶段打击的轻重, 但对操作要求较高, 或在模具的连杆颈开档处的凸出部分棱角处做较大的圆角, 并加大开档处的连皮厚度, 以改善金属的流动, 后者是常用的解决方法(见图9)。锻压机生产的曲轴因有预锻工步的存在通常不会产生此类缺陷, 但当预锻结构及参数不合理时会产生如图8所示的凹槽或折纹, 通常存料连皮过厚或上下连皮厚度差过大, 在终锻时成形时此部位坯料偏离过多或上下部分的坯料上下错位移动而形成, 对于锻压机模锻工艺, 这类缺陷只要针对原因修改一下模具就很容易解决。

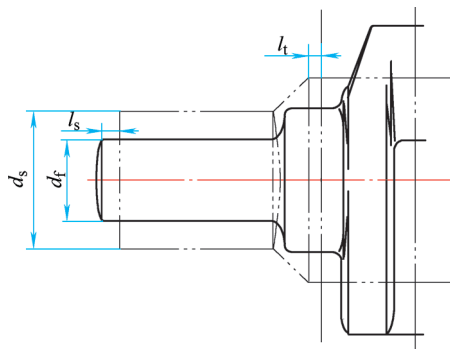
图 11

(3) 前端端头折叠 前端端头折叠产生部位如图11打磨处，常位于下模部分。产生的原因为 $l_s$ (见图12)取值过大，无预锻工步时更易产生此类缺陷。

有预锻工步时，常将预锻端头部位做如图14的改变，以利于折叠缺陷排出锻件本体或在终锻成形时挤入飞边。

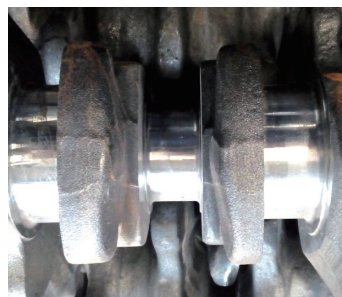
图 18

平衡块轴向尺寸发生明显变化的一种变形。机加后平衡块薄厚不匀（见图18），易造成无法动平衡去重的问题。此类明显的变形主要发生在切边工序，因切边力过大且两侧切边受力不平衡产生。及时修复或更换切边模；控制过切；采取分阶段切边等措施可有效避免此类问题的发生。
