# 铝合金油泵壳体工艺设计及改进

**摘要:** 主要介绍油泵壳体的压铸工艺分析、浇注系统设置等。对实际生产中出现的裂纹、气孔、缩松等缺陷进行综合分析, 找出影响问题的主要原因并进行相应的改进, 从而生产出合格产品。

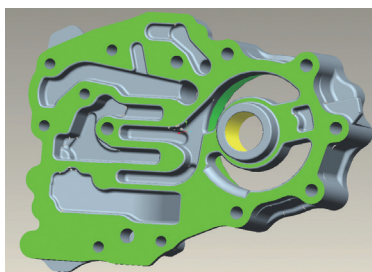
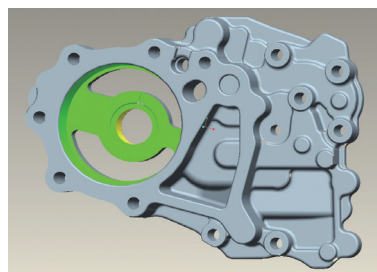
图1 油泵壳体压铸件

该产品轮廓尺寸为204mm×140mm×51mm, 质量为0.9kg, 材料为ADC12, 产品平均壁厚为5mm, 有多处 $\phi 20$ mm的热节, 容易产生缩松和气孔。绿色面为加工面, 表面孔洞要求直径小于0.5mm, 孔洞间隔小于

该产品的铸造难点在于: 铸件存在多处壁厚悬殊较大的部位, 容易产生热裂; 铸件的加工余量为0.5mm, 但是由于加工面积较大, 加工面孔洞要求较高, 铸造工艺设计时需要特别考虑。

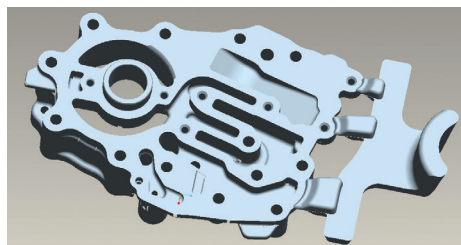
图2 压铸工艺方案1

根据该产品的结构特点和质量要求, 开模具时首先选择了压铸方案1(见图2), 该方案浇注系统考虑铝液进入模具型腔后流

动平稳, 不会产生喷射和回转, 防止液流紊乱而卷入气体, 对加工面孔洞会有一定益处; 铸件内部有足够空间设置浇口, 可将内浇口设置在内部, 有利于模具温度分布均匀。

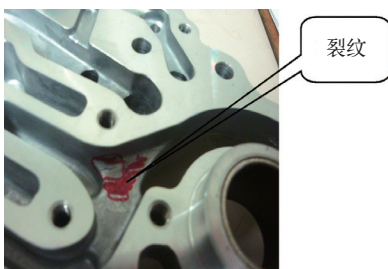
品远角处有裂纹(见图3),该缺陷的比例为30%。②经无损检测后发现在产品多处位置存在气孔和缩松(见图4),该缺陷比例最大,达75%。③大圆孔内圆加工后出现大面积针孔(见图5),不良品率占50%。

(1) 产品表面裂纹 对比发现,产生裂纹的位置一般都在产品壁厚有剧烈变化之处,在高温铝液凝固过程中,收缩受阻,在圆角、尖角位置就形成了应力集中。另外由于模具温度较低,铝液凝固过快,造成热裂加剧。

图3 铸件表面的裂纹

综合对以上问题的分析,产品表面的裂纹、铸件缩松,与铝液进入模具的位置导致模具温度、铝液温度过高有很大关系;铸件容易出现气孔的位置和内浇口距离该位置太远,产生的气体不易排出,且产生气体的部位形状复杂,容易卷气。在多次试验

没有明显效果的情况下决定改变浇注系统,制订压铸工艺方案2(见图6)。

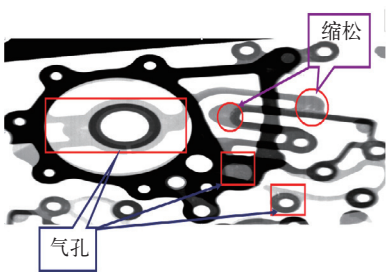
(2) 铸件缩松 该缺陷也是由于产品壁厚变化剧烈,有多处热节,在铸件凝固过程中得不到有效的补缩造成的。热节多数处于近浇口端,浇注时处于高温铝液区,铸件收缩量较大。

(3) 铸件气孔 在多股铝液进入模具型腔后产生对流而发生卷气。所发生的部位多在液流末端,产品形状不利于气体排出。

图4 铸件的气孔、缩松

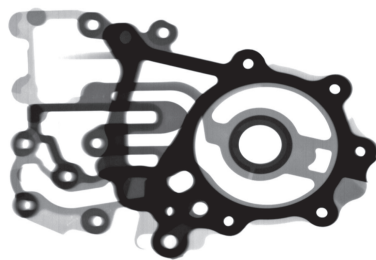
工艺改进后,调整合适的工艺参数,并提高铝液质量,经产品无损检测后内部无明显缺陷(见图7),加工面孔洞缺陷也有很大改进,生产统计总体合格率达90%以上,满足了生产和订单要求。

图7 改进后铸件无损检测结果
