# 某箱体铸件铸造缺陷的排除措施

**摘要:** 对ZL205A铸造用铝合金在铸造过程中产生缺陷的原因进行了分析, 对铸造过程中产生的气孔、缩松、夹渣等问题进行讨论, 并对其产生机理进行了总结。通过实例, 给出了解决方案。

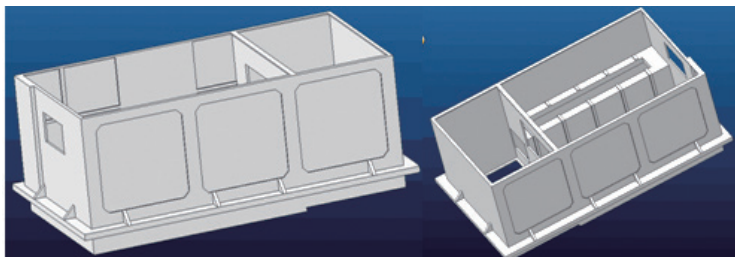
图1 铸件外观

某箱体铝合金铸件质量45kg, 浇注重量75kg, 材质为ZL250A, 最大轮廓尺寸770mm×450mm×350mm。铸件内腔结构较复杂, 壁厚不均匀, 最薄处厚度仅为6mm, 集中在箱体内腔部分; 最厚部位35mm, 分布在箱体四周法兰处, 其余结构厚度在12~25mm, 箱体内腔部分不加工, 铸件形状如图1所示。
