# 电机冲片毛刺超差原因及解决方案

根据多年从事大型电机冲裁模具组装、模具故障处理及模具加工工艺编制经验,对模具使用过程中电机冲片毛刺超差原因进行分析,并提出解决方案。

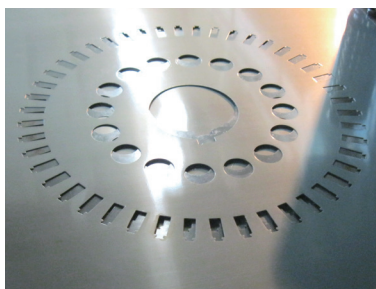
原因分析三,已冲好冲片来不及取出,二次冲裁后冲头瞬

间单向受力，将所有冲头挤向一边造成凸、凹模相互啃刃。刃口啃切，一边不锋利后造成冲片毛刺同一方向超差（见图1）。

图1 冲片没取出，二次冲裁造成啃刃

解决办法：检查凸凹模之间间隙，若间隙均匀，对凸凹模进行刃磨即可。

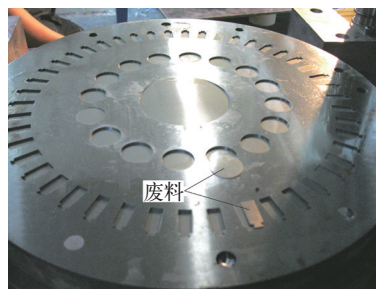
（2）在生产中个别槽型或孔一边毛刺突然超差 原因分析一，冲裁过程中废料上翻，二次冲裁后个别冲头瞬间单向受力，将个别冲头挤向一边造成凸、凹模相互啃刃。刃口啃切一边不锋利后造成个别孔毛刺一边超差（见图2）。解决办法：将凸凹模刃磨即可。

图2 废料上翻造成啃刃

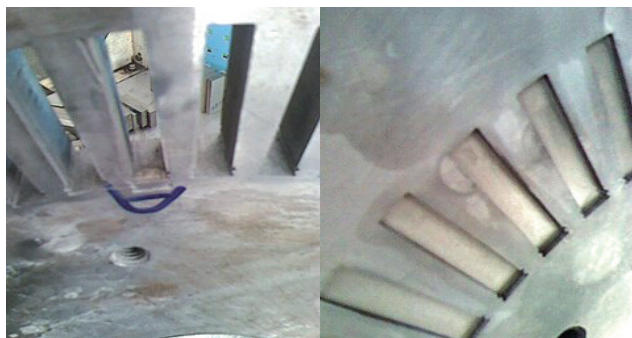
图 3

原因分析二，冲裁过程中废料上翻，二次冲裁后，废料将推板挤压变形形成鼓起后将冲头推向一边造成间隙不均（见图3）。

解决办法：对上下模刃口刃磨外，还必须对推板孔进行修锉，去除鼓起处，保证冲头在推板内不受侧向力影响。
