# 轴承套圈磨削变形的原因分析

■ 尤蕾蕾, 赵丹, 端木培兰

**摘要:** 通过硬度检测、金相分析、回火稳定性检查等手段, 得出磨削变形的主要因素, 并详细阐述磨削烧伤的产生原因及避免措施, 对轴承的实际生产具有指导意义。

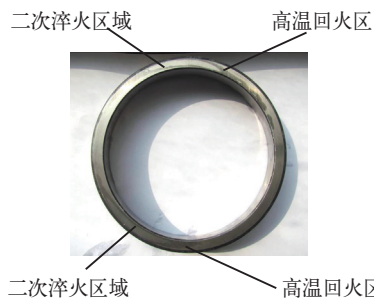
图1 滚道酸洗后烧伤图片

件套圈用4%硝酸酒精腐蚀滚道和端面, 均有烧伤。见图1、图2。端面比滚道烧伤严重, 且出现二次淬火烧伤。

(1) 从图1～图6可以看出，套圈磨削过程中烧伤严重，磨削烧伤的产生是由于零件磨削时，磨削面受到砂轮的摩擦力、切削力等磨削力的作用，使零件表面产生塑性变形，同时产生大量的磨削热，磨削热会使磨削区域的局部瞬时温度高达 $1000^{\circ}\text{C}$ 以上，如此大量的磨削热如不能及时被切削液带走，会使磨削表面层的组织发生变化，即形成表面变质层。当磨削热所造成的工件表面温度低于轴承钢的相变点时，表面变质层为高温回火组织，经冷酸洗后呈暗黑色，见图

(1) 该轴承零件的变形是由于磨加工时严重的磨削烧伤(高温回火烧伤+二次淬火烧伤)引起的。

(2) 磨削加工时要避免磨削烧伤, 可从以下方面进行考虑: 砂轮的合理选用和修整; 确保切削液喷到磨削区, 加大切削液流量, 提高切削液压力; 适当减小磨削深度, 降低进给量; 尽可能减少磨削余量等<sup>[3]</sup>。

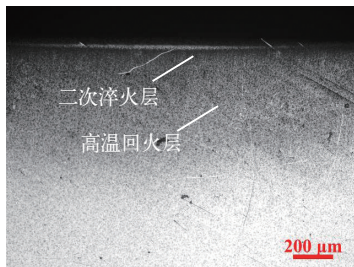
图3 烧伤试样取样位置

取1件酸洗过的零件进行解剖分析, 取样位置在磨削烧伤处, 见图3。经测量烧伤层约1.4mm, 形状见图4。制取金相试样, 50倍和500倍下的烧伤情况分别见图5和图6。从图5、图6可以看出试样有严重的二次淬火区和高温回火区。
