# GCr15钢轴承圈压开断口检测与分析

■ 金林奎, 付斌

**摘要:** 阐述了GCr15钢轴承圈产品, 经压断机压开的断口表现形态。宏观观察, 有些断口呈平直的细瓷状, 有些呈凹凸不平的脆性沿晶断口。呈现脆性断口的原因, 是由于工件在热加工锻造过程中加热温度过高, 材料中低熔点夹杂物熔融为孔洞的晶间熔洞组织。该缺陷组织显著降低材料的强度, 增加组织脆性。轴承圈内壁处较严重的表面脱碳层, 进一步降低工件强度及耐磨性。

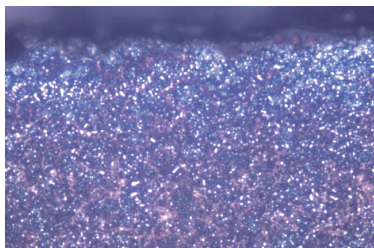
图3 断口处组织（400×）

(1) 1#样件检测 压开的断口处表面为平直的穿晶特征形貌，表层未见氧化脱碳现象，次表层为隐针马氏体+颗粒状碳化物+少量残留奥氏体（见图3）。心部组织同样为隐针马氏体、颗粒状碳化物及少量残留奥氏体，黑白区分布相当明显，这是轴承钢较低温度加热淬火的特征组织，应该属于正常的轴承钢

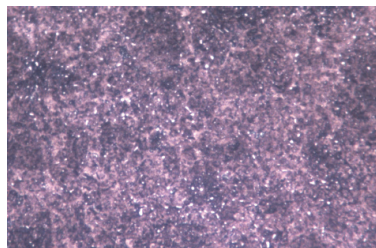
图4 断口附近组织（400×）

淬回火组织<sup>[2]</sup>（见图4）。

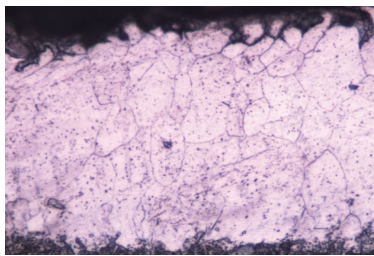
图7 全脱碳层组织（400×）

壁表层处白亮层较为严重，白亮层为近似等轴状分布的铁素体组织，属于高温高氧化气氛形成的全脱碳层，经测量全脱碳层深度达0.15mm，该组织的强度非常低<sup>[3]</sup>（见图7）。白亮层以下色泽较深的为贫碳层，贫碳层深度为0.10mm，组织为隐针马氏体及少量残留奥氏体。由于贫碳层的碳势较低，白色颗粒状碳化物析出较少（见图8）。

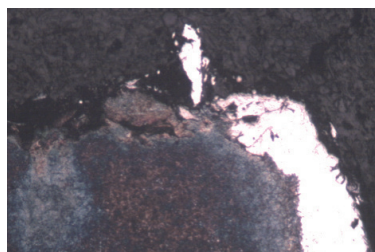
图9 裂纹开口处 (100×)

轴承圈内壁左侧为开裂起始

部位，表面脱碳层较为明显，裂纹的开口处将全脱碳层劈开，断口的起始部位有晶粒脱落的脆性开裂现象（见图9）。断口扩展呈沿晶开裂的特征形貌，有些区域晶粒已经大量脱落，断口二次裂纹的沿晶开裂特征更为明显（见图10）。

2#样件锻造加热温度过高，晶界宽化，晶间弱化，甚至形成低熔点夹杂物熔融的晶间熔洞，材料强度显著降低，在锻造应力作用下，局部区域产生沿晶开裂的微裂纹。也正是由于锻造的高温加热，使裂纹内充满高温氧化物<sup>[7]</sup>。锻件既存热锻开裂的沿晶微裂纹，以及内壁表层较严重的脱碳层，进一步降低材料的抗拉强度，使工件在压断过程中形成多台阶的应力集中裂纹源，然后形成放射状扩展的脆性断裂特征。

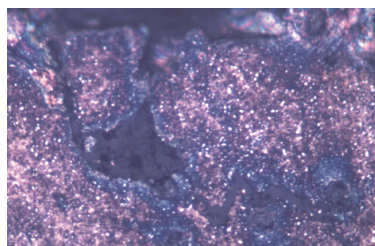
图11 断口附近组织 (400×)

断口附近存在大量的晶间熔洞，这是低熔点非金属夹杂物熔融的特征组织。同时伴有晶粒脱落的孔洞以及氧化物浸润的沿晶二次裂纹。表明热加工锻造过程中，加热温度较高，晶界弱化，晶间结合力显著降低，在锻造应力作用下局部已经形成锻造热裂纹<sup>[4]</sup>（见图11）。试样的心部同样存在较明显的晶间熔洞组织，颗粒状碳化物分布也不太均匀（见图12）。

夹杂元素硫以化合物的形态存在于钢铁材料的基体中，它首先与锰结合形成1600℃高熔点硫化锰，剩下的硫与铁结合形成1200℃左右低熔点硫化铁以及980℃共晶硫化铁，硫化铁以及共晶硫化铁才是形成晶间熔洞的低熔点夹杂物<sup>[5]</sup>。
