# 湿式制动器活塞热处理工艺

**摘要:** 通过对45钢活塞调质热处理工艺进行优化分析,提高材料的性能和产品的合格率,减少产品在使用中因失圆造成高压油腔漏油现象。

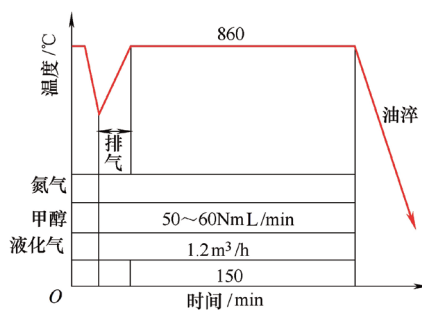
图1 淬火过程

(1) 淬火过程,热处理过程中建立好碳势 $C_p=0.5\%$ ,防止工件脱碳、贫碳发生。本组试验通过将加热温度提高 $20^\circ\text{C}$ 到达 $860^\circ\text{C}$ ,同时加大冷却槽搅拌电动机的工作频率,提高工作转速,增强冷却液淬火效率,从而提高材料的过冷度,确保组织的完全转变。如图1所示。

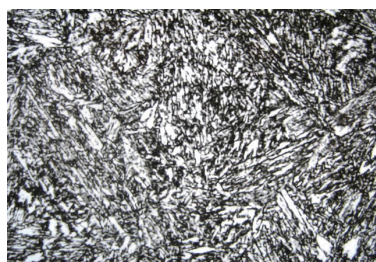
图3 试样组织

析, 试样为均匀的索氏体组织。部分条状碳化物从索氏体网格中析出。如图3所示。
