# 弧齿锥齿轮热处理裂纹成因分析和改进措施

■ 胡炜, 薄文丽

**摘要:** 针对减速机弧齿锥齿轮热处理后出现大量裂纹, 通过对裂纹的宏观、微观形貌和金相分析、渗层测定, 发现弧齿锥齿轮的开裂是由于热处理工艺缺陷产生的残余应力过大所致。在此基础上, 提出了防止出现类似事故的改进措施。

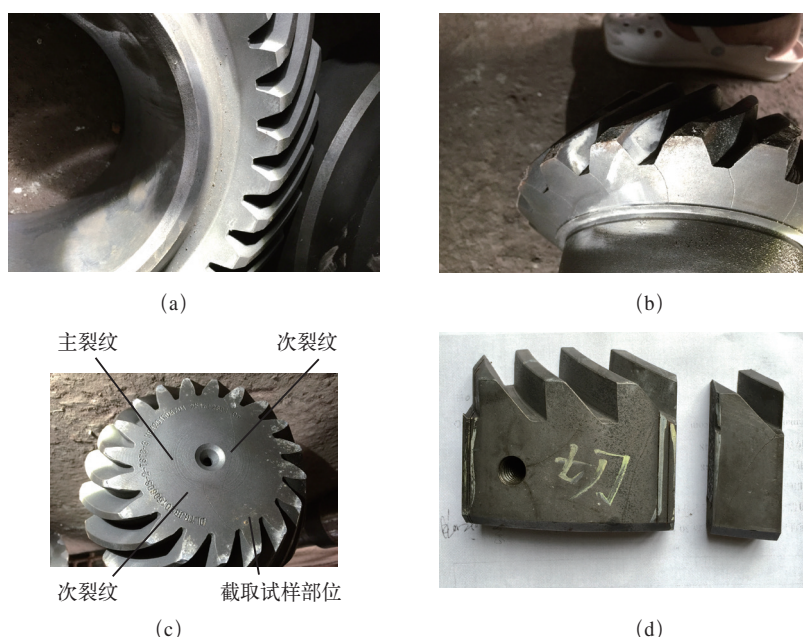
图1 弧齿锥齿轮裂纹形貌

外形上观察三对弧齿锥齿轮裂纹形貌, 见图1。其形貌分为3种: 第一种为沿齿根处的小裂纹, 见图1a; 第二种为齿根处向外延伸的大裂纹, 见图1b、图1c。第三种为螺纹孔处向外延伸的裂纹, 见图1d。3种裂纹都起源于应力集中最大的部位, 如齿根圆角处或螺纹孔处, 属于热处理应力集中裂纹。在图1c中还可以区分主裂纹和次裂纹。

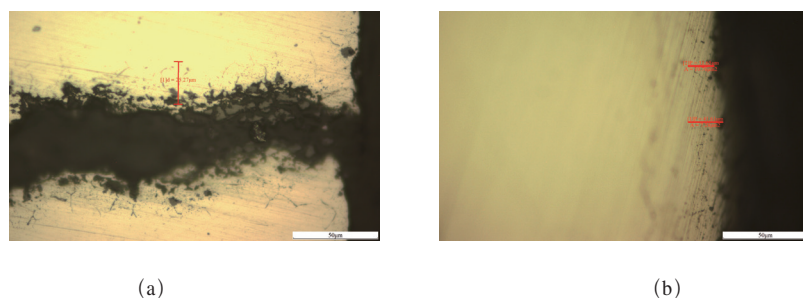
图3 裂纹和工件表面的氧化深度

显微镜下 ( $100\times$ ) 观察裂纹, 发现沿齿根处的裂纹, 其深度  $0.94\text{mm}$ , 见图2。裂纹及工件表面有氧化现象, 见图3。裂纹处的氧化深度 ( $25.27\mu\text{m}$ ), 见图3a。比工件表面的氧化深度 ( $31.65\mu\text{m}$ ) 略浅, 见图3b。

(2) 裂纹开裂原因的分析 沿齿根延伸的大小裂纹都有氧化现象，而且氧化深度比工件表面氧化深度略浅，说明裂纹是第二次渗碳前产生的，不是淬火裂纹，也不是第一次加热渗碳、缓冷时产生的。

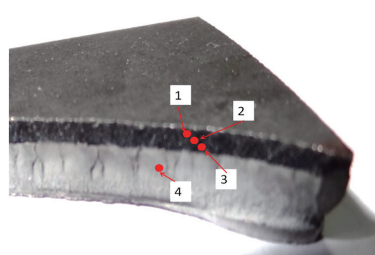
图4 人工机械打开后裂纹的形貌

将裂纹断口人工机械打开 (见图4)。对断口进行电镜观察, 裂纹断口有污染物 (见图5), 经过清理后, 电镜观察其断口形貌, 其观察点1、2、3、4的部位如图4所示。其中观察点1、2、3位于热处理裂纹区-深色区, 相应的断口形貌如图6、图7、图8所示; 观察点4位于静断区-浅色区, 相应的断口形貌如图9所示。

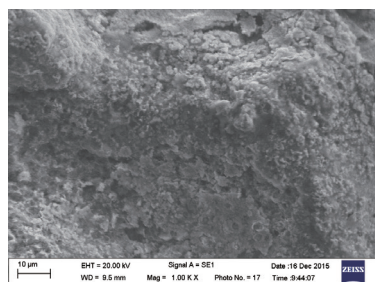
图6 观察点1的断口形貌 ( $1000\times$ )

从图6、图7和图8可见, 裂纹断口的氧化物清理后呈现一种疏松 (豆腐渣形) 的断口形貌, 与疲劳断口和静断断口有明显的不同。

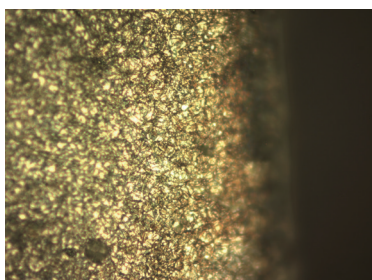
图10 渗碳层金相组织

(3) 金相检查 渗层中的金相组织: 马氏体级别、碳化物级别、残留奥氏体级别都合格, 如图10所示。

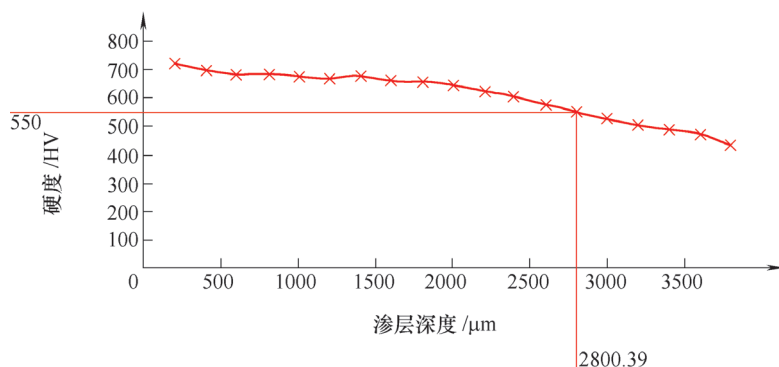
图11 显微硬度测试结果

(4) 有效硬化层深度检查 检查发现, 齿轮的有效硬化层深度出现异常。热处理工艺要求  $1.8\text{mm}$  ( $1.7\sim 2.1\text{mm}$ ), 实际检验实物齿轮有效硬化层深度  $2.8\text{mm}$ , 如图11所示。超出工艺要求  $0.7\text{mm}$ 。

换上新氧探头后，整个热处理过程按着1.8mm热处理工艺加工的。实际检验结果，有效硬化层深度高出技术要求很多；说明第一次渗碳时，到达碳势后，炉内约3h因氧探头有问题而未显示出来真值，但炉内实际碳势很高。齿轮在3h内一直在无氧探头控制的情况下渗碳，再加上降温保温时间，齿轮至少渗碳了1.7mm渗层深度。

(2) 建议今后氧探头出现问题后，要先检验随炉试样，检验渗层深度及渗层组织，再重新制订热处理工艺进行返工。
