# 40CrMn轮毂调质后裂纹成因分析

**摘要:** 利用直读光谱仪、蔡司扫描电镜、蔡司显微镜等设备对裂纹件40CrMn轮毂基体化学成分、裂纹处物质构成、金相组织、晶粒度进行检验, 并对原材料的非金属夹杂物进行检验, 最终发现裂纹处有氧化物, 尾端呈圆顿状, 两侧有明显的脱碳现象, 分析了裂纹产生的原因, 为零件生产厂家改进工艺提供了理论依据。

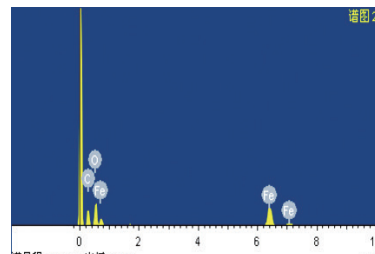
图 3

(2) 能谱分析 利用ZEISS EVO18扫描电镜, 对裂纹处及裂纹外缘(即基体)的物质进行能

谱激发, 得到含量较多的元素, 如图3、图4所示, 以及各元素对应的质量分数、原子分数, 见表2、表3。

通过能谱分析得知, 裂纹外缘(即基体)材质符合要求, 裂

纹处有氧化物存在。

(a) 裂纹处能谱激发位置

(b) 该处元素种类

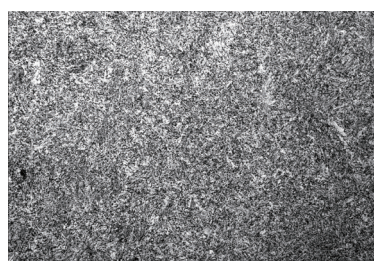
图5 回火索氏体

织为回火索氏体，如图5所示。

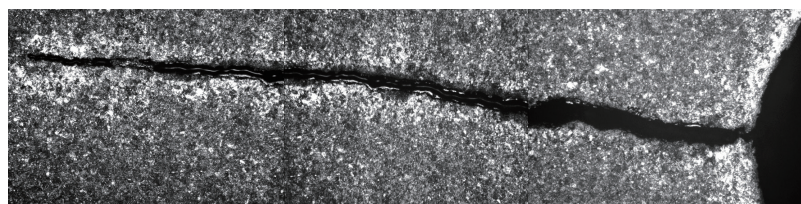
图6 裂纹全貌

在50倍视野下，对裂纹全貌进行观察，裂纹两端都有明显的脱碳现象，如图6所示。在100倍下观察，基体晶粒度8级，裂纹区金相组织为回火索氏体+铁素体，且发现裂纹尾端圆顿（见图7），并不符合淬火裂纹特征<sup>[1]</sup>（见图8，100×）。

40CrMn轮毂化学成分、金相组织、晶粒度符合要求，原材料非金属夹杂物也符合要求，裂纹中含有氧化物，且裂纹两侧有明显的脱碳现象，裂纹端部呈圆顿状，金相组织中含有铁素体，故判断此裂纹为锻造时形成的非淬火裂纹<sup>[3-4]</sup>。

（2）锻造裂纹产生的原因很多，如锻打工艺不良或操作不当，过热、过烧或终锻温度太低，以及锻后冷却速度过快等，建议厂家检查生产设备，改进生产技术，避免类似现象再次发生。
