# 120t转炉在线修复的 研究与实践

**【摘要】**针对各类转炉中自身的裂纹、穿孔等问题，对在线焊补修复的可操作性进行研究分析，提出了一套对炉体、托圈中的裂纹、穿孔等问题的在线修复方法。通过该方法的实施，提高了产品质量和生产效率。

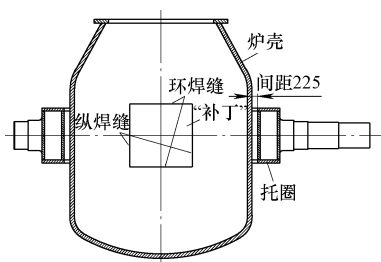
图 1

当时钢水烧穿炉壳时发生爆炸，炉壳加料侧及托圈内弧板破损极其严重。若要实现转炉的在线修复工作，需要解决的是怎样为炉壳、托圈保质保量地打好“补丁”。而“补丁”的焊接与焊后去应力处理是保证转炉质量的关键。由于炉壳烧穿的部位在其腰部，而托圈正环绕在炉壳的腰部，炉壳与托圈内侧之间的间隙只有225mm，更加无法施焊（见图1）。经研究，将炉体内部烧穿部位周围内衬拆除，摇平炉体，进入炉壳内部焊接。
