# 某型号发动机壳体热裂纹失效分析

**摘要:** 某型号发动机铝合金壳体在工艺试验过程中出现热处理裂纹, 通过对裂纹失效壳体的化学成分和力学性能进行分析, 借助光学显微镜和扫描电镜观察了裂纹的宏观、微观形态及断口形貌, 分析了裂纹与金相组织的关系, 指出了造成热处理裂纹的主要原因是过烧和第二相粒子夹杂, 并提出了预防产生裂纹的措施。

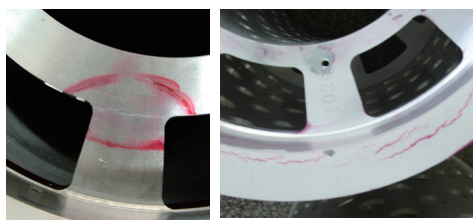
图1 壳体结构示意图

某型号发动机壳体(下文简称为壳体)为薄壁多孔筒型结构(见图1)。2A12铝合金因其具有密度小、比强度高、导电导热性好、耐腐蚀等特点, 成为我所某型号发动机壳体的设计选材, 采用该材料生产加工的壳体在热处理工艺试验过程中出现裂纹。

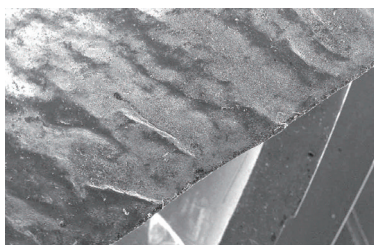
(a) 扫描电镜下裂纹形态 (2mm)

(3) 失效壳体热处理裂纹形态与金属金相组织关系 首先沿裂纹打开失效壳体, 目视可见断口断面平齐, 有氧化色, 整个断面无明显断裂线。其次, 沿裂纹切取试样, 目测裂纹位置冷加工车刀痕迹明显。在扫描电镜下观察裂纹形态, 裂纹起始于表

面,由外向里呈不连续状,两侧较平齐,不具有耦合特性,尾端具有一定圆角(见图3a、3b)。再次,从裂纹上切取金相试样做腐蚀处理,失效壳体热加工流线明显,第二相粒子、晶界及夹杂物等沿管料轧制流线方向排列,连续的脆性相粒子割裂了韧性基体相的连续分布,并造成应力集中(见图3c、3d)。裂纹为典型沿晶裂纹,孪晶和晶界处有过热痕迹,裂纹附近的晶界上有液相球、三角晶界、晶界变粗、发毛等过烧的特征(见图3e、3f)。

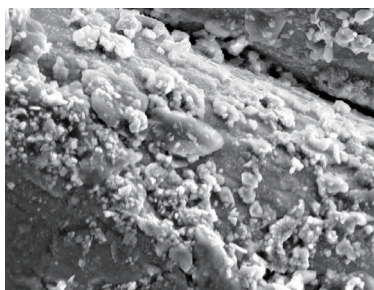
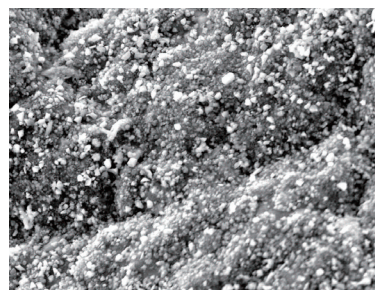
图4 扫描电镜裂纹的断口状态 (50 μm)

(4) 失效壳体裂纹断口微观形态 用扫描电镜观察失效壳体热处理裂纹的断口形态,对断面上的氧化物和第二相粒子进行能谱分析。研究发现:热处理裂纹扩展面积大,其上存在水平线状痕迹,附着层状氧化物,局部氧化物有脱落迹象(见图4);断口金相试验和能谱分析发现铝合金中存在片状 $Al_2O_3$ (见表3)。

(2) 热处理裂纹沿管材的扁平晶粒的边界扩展。裂纹断口清晰,互相平行呈线状痕迹。在高倍显微镜下可见热处理裂纹沿晶界扩展,其上有清晰的氧化层痕迹;氧化层皱裂沿变形晶粒边界出现二次裂纹。
