# 薄壁铝合金零件的断裂分析

**摘要:** 对薄壁铝合金成品零件在模拟直升机起飞→降落疲劳试验中早期疲劳失效的性质与原因进行了分析研究, 表明该零件早期断裂非材质原因而是由于机械加工因素引起。

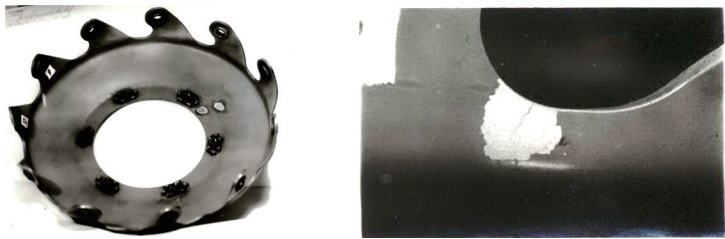
图 3

（1）外观及宏观分析 薄壁铝合金零件形貌如图3a、图3b为裂纹处的局部放大。可清楚看出裂纹产生于耳片的直线与圆弧过渡相交处表面内侧棱处（图9箭头所指），裂纹由表面向内扩展，可看到较清晰放射棱线。

(a) 薄壁铝合金零件外观与断裂处 (b) 断裂处放大

| 断裂位置和方向 | 在9~10耳片直线与圆弧相交处内侧棱上 | 图3a、3b |
| 断裂开始部位情况 | 未见有冶金缺陷，裂纹长约10mm | 图3b |

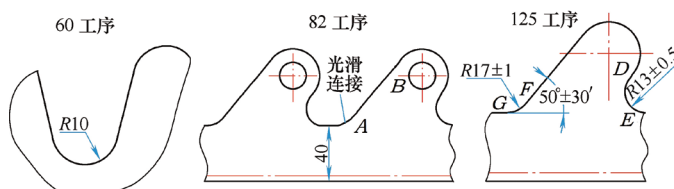
图 11

仔细查看该零件的机加成形工艺，两耳片之间的机加成形主要在第60、82和125工序（见图11）。在60工序仍为平板材状态，加工11个均布的耳片后用 $\phi 20\text{mm}$ 的立铣刀在相邻的两耳片间铣出 $R10\text{mm}$ 的圆弧，随后经 $300^\circ\text{C}$ 退火软化冲压，将四周耳片部分卷起，划出距底面高为 $40\text{mm}$ 的水平线，保证 $AB$ 线与之相交，用 $R14\sim R16\text{mm}$ 的铣刀使 $R10\text{mm}$ 的圆弧与 $AB$ 线光滑连接，在125精铣工序，用 $R13\text{mm}$ 和 $R14\text{mm}$ 的立铣刀铣 $DE$ 段和 $GF$ 段圆弧，使之符合137工序（后增加工序） $R13\text{mm}\pm 0.5\text{mm}$ 和 $R15\sim R19\text{mm}$ 尺寸要求（见图12）。

由于原机加工工艺中 $R14\text{mm}$ 圆弧段圆弧半径较小（ $R17\text{mm}$ 为修改工艺后的尺寸）和在数控铣

切过程中刀点在圆弧底部，使此处尺寸有一定的公差积累，有时用手触摸明显有凸起部位加之以后去毛刺工序工人用锉刀打毛刺习惯横向打磨，在棱角处的划痕在疲劳试验时可能成为裂纹源。上述结构因素和机加工误差积累和次型面恰为应力集中处，共同促成了裂纹的萌生。

(3) 裂纹产生原因是两耳片底部圆弧半径较小， $R14\text{mm}$ 圆弧斜线段连接不太光滑和打毛刺后有划痕，使此处应力集中，在疲劳试验载荷作用下产生裂纹。

保证 $R17\text{mm}$ 圆弧与斜线段光滑过渡，用锉刀横向打毛刺后再用金相砂纸纵向打磨光滑，数控加工的起始点应在耳片顶部防止公差积累。在增加137工序后，此零件在随后批次的疲劳试验未再出现早期断裂现象。
