# 铁路货车轴承滚子局部硬度值偏低分析

**摘要:** 对局部硬度值偏低的滚子进行了高低倍金相组织观察, 并对原材料和滚子制造工序进行了分析, 结果表明: 滚子局部硬度值偏低是由于原材料贫碳深度过深导致的贫碳残余所致。

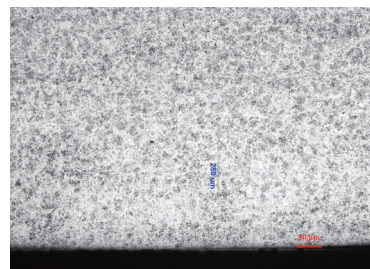
图2 滚子贫碳深度

(2) 颜色异常区域金相观察 在颜色异常区硬度低的位置附近, 沿轴向方向磨制金相试样。经4%硝酸酒精浸蚀后, 在低倍和500倍下观察深腐蚀处的金相组织, 与标准《滚动轴承零件脱碳层深度测定方法》(JB/T7362—2007) 中的附录A标准图片比对, 发现有贫碳现象(见

深腐蚀后检查该部位的金相组织则存在贫碳,且深度为0.28mm。在奥林巴斯GX51显微镜下,低倍和高倍观察滚子的小端面部位,检查未发现贫碳,但在滚子的大端面倒角部位,却发现存在贫碳现象。深腐蚀500倍可观察到该区域组织(见图3),表面的碳化物颗粒数量少而细小,而心部正常区域的组织碳化物颗粒数量多而稍大(见图4)。对于贫碳部位浅腐蚀后,500倍可还观察到其表面有板条状组织形貌。

综上分析,滚子硬度局部偏低是由于滚子表面局部贫碳所致。

(3)钢厂应对滚子料的生产制造各环节进行严控,按要求应提供零脱碳的滚子原材料,才能确保铁路货车轴承滚子的整体质量。
