# Q345D滑动轴承断裂分析

**摘要:** 风电齿轮箱用滑动轴承在提交产品的过程中, 出现了1件滑动轴承断裂, 其余17件出现了铜合金与钢背无法黏合的情况, 经分析和试验得知, 焊接过程中操作不当形成的氢致裂纹是钢背断裂的主因; 钢背预热工艺不当使钢背与铜合金黏合力差。

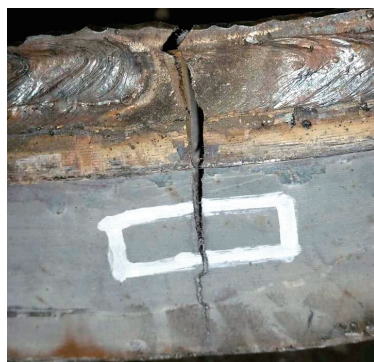
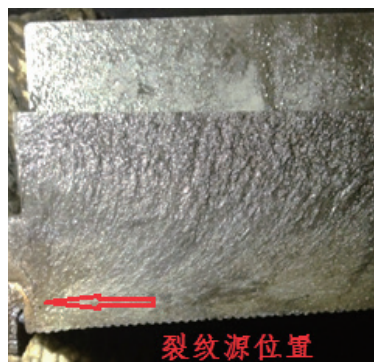
图1 钢背断裂图片

由图1可看出钢背断裂位置在内圈, 断面有放射条纹, 依据断口学理论, 其放射条纹的收敛位置即为裂纹源位置, 即箭头位置所示。同时可见断裂源区域与基体存在明显色差。

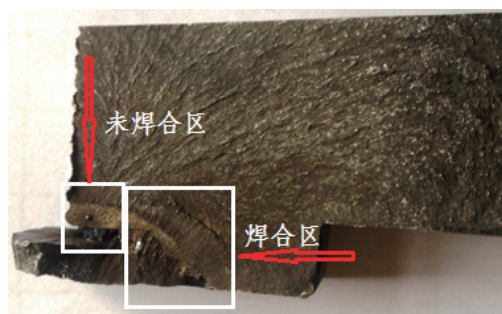
图2 焊接位置宏观图

图2显示了钢板与钢背的焊接情况, 可见未焊合区域有明显的黄亮层, 经过分析为断口表面

附着的铜合金所致, 说明在浇注铜合金之前该位置已经断裂。而焊合区域的焊缝处颜色发灰, 与钢背基体颜色存在差异。将试样

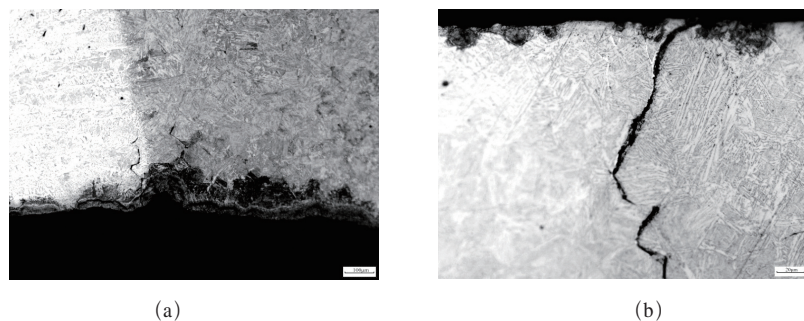
图4 位置1金相照片

(2) 金相分析 由图4可看出在位置1处钢板和钢背各存在一条明显的裂纹，裂纹呈沿晶分布特征，其周围存在几条断续分布的小裂纹。钢背侧裂纹两侧没有氧化脱碳现象，这也排除了锻造裂纹的可能。同时裂纹内部存在亮色的铜合金，这也说明了裂纹的离心浇注之前已经存在。

(1) 焊接过程中操作不当形成氢致裂纹，是钢背断裂的主要原因。建议：①对钢背和焊丝进行必要的烘干。②预热并减慢冷却速度，利于氢的扩散逸出同时避免淬硬组织的出现。

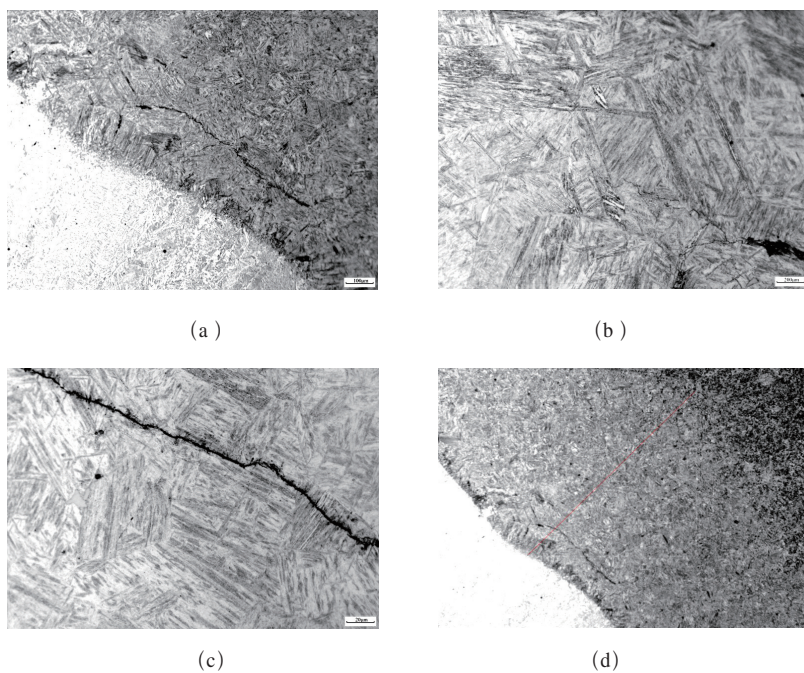
图5 位置2金相照片

由图5可见，在位置2处存在一条裂纹，发生于钢背一侧热影响过热区靠近焊缝粗晶区，大致平行于熔合线发展。该裂纹为穿晶型，裂纹末端的显微形态是断续分布的，为氢致裂纹特征。我们知道Q345D这种低合金高强度钢对氢较为敏感，在工艺不当的情况下易形成氢致裂纹。同时该区域的组织为粗大的马氏体组织，说明焊接后工件的冷却速度较快，出现了组织淬硬现象，会在热影响区形成较大的残余拉应力，增大其冷裂纹倾向，导致裂纹会在较低应力下产生。经过测量，该马氏体区域距焊缝位置的厚度为1.7mm。

与应力分析，可以判断在焊接过程中，焊缝中有富集氢的因素，加之冷却速度较快，在焊接残余拉应力的作用下，残留在焊缝中的氢向热影响区和母材区扩散。而且热影响区的粗大马氏体组织对氢脆极为敏感而发生氢致开裂，产生裂纹。

同时，在马氏体相变的组织膨胀拉应力的作用下，裂纹迅速扩展，最终导致钢背在切除外侧多余钢板后断裂。

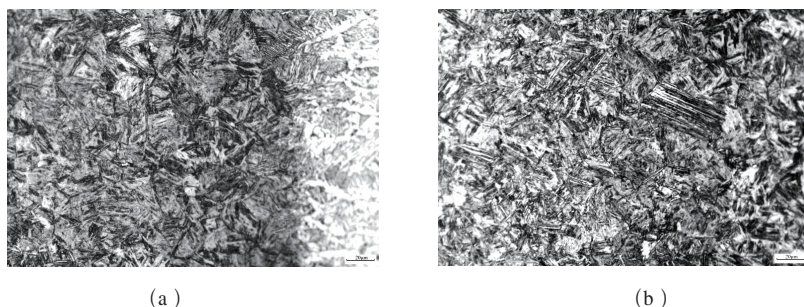
图6 位置4金相照片

由图6可看出，在焊缝热影响区也出现了粗大马氏体组织，且全马氏体区厚度为0.3mm，在向基体过渡位置出现了马氏体+上贝氏体的混合组织，该区域组织的强韧性均较低，且存在较多的空位、位错等晶格缺陷，在应力作用下易在薄弱位置形成裂纹源。

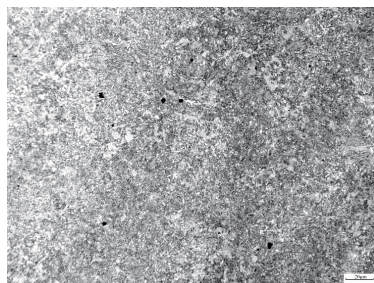
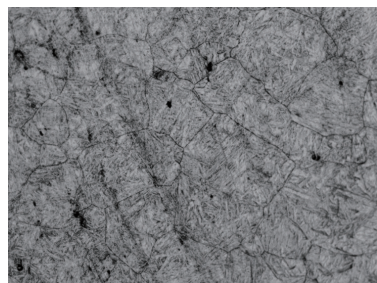
图7 晶粒度图片

图7a为钢背内圈附近的晶粒度照片，其晶粒为8级，而7b为靠近外圈的晶粒度图片，晶粒为3~4级。同时其内外圈的组织也存在较大差异，如图8所示。

由上述分析可以判断在感应加热过程中，感应加热装置在钢背外圈，所以造成外圈的温度较高，且停留时间较长，造成了表面脱碳和晶粒度粗大的现象。但内圈组织中仍存在大量未溶铁素体，且晶粒较细，说明其所处温度较低，未达到其奥氏体化温度。

造成钢背内圈和外圈加热温度不均匀，且内圈温度较低，远低于离心浇注所要求的温度，使钢背与铜合金的黏合力差，易造成铜合金的脱落剥离。建议：均匀加热温度，使钢背内圈达到离心浇注温度，以保证黏合力。

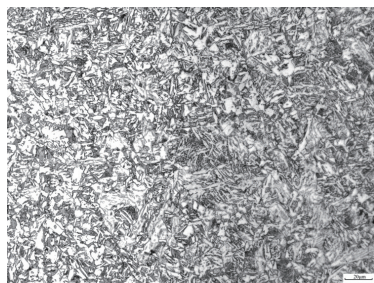
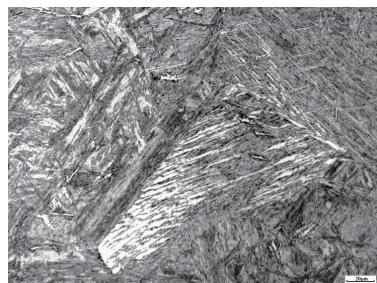
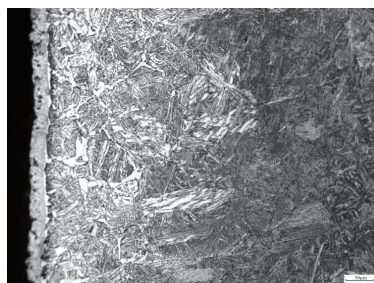
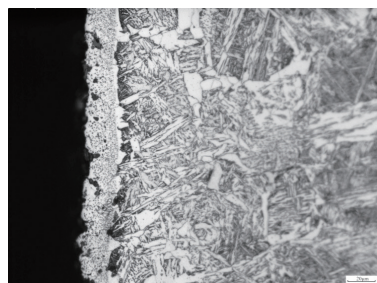
图 8

由图8a可以看出内圈组织为大量未溶块状铁素体+少量珠光体组织，而外圈组织为粗大的贝氏体组织。图8c可以看出外圈表面存在脱碳现象，且在全铁素体层有严重的氧化，出现了大量点状氧化物。
