# 现代有轨电车枕梁焊接 工艺及质量控制

**【摘要】**介绍了枕梁的焊接工艺，系统地分析了梁枕焊接缺陷及质量问题产生的原因，并提出了切实可行的解决方案，保证了焊接质量，大幅提高了生产效率。

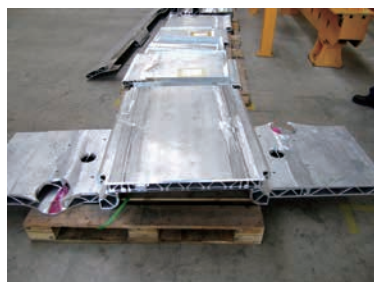
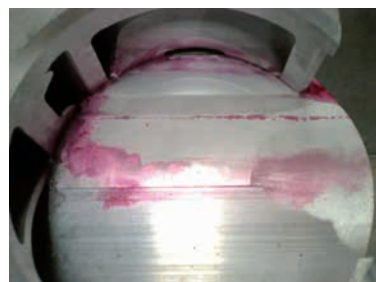
图2 去除垫板后渗透检测

检测发现焊缝根部出现线性显示，经分析确定为焊缝根部未熔合缺陷（见图2）。

产生未熔合缺陷的原因主要有以下几点：①焊接时热输入量小，容易造成未熔合、未焊透。②焊缝坡口母材表面或者层间清理不干净。③焊前预热温度和工件的预热范围控制不当。④焊工操作方法不规范，焊接速度过快，焊枪角度指向不对等。同时，工艺参数匹配性对焊缝的熔合性也有影响。未熔合属于面状缺陷，焊缝金属在未熔合处形成明显的分界面，在交变载荷的工作状态下，极易造成应力高度集中而开裂，危害性很大（类同于裂纹）。未熔合是严重的焊接缺陷，焊接技术条件中不允许焊缝存在未熔合。

(1) 提高焊前装配质量 在焊前及焊接过程中严格把关,用机械或化学方法,彻底清除了工件坡口及周围部分和焊丝表面的氧化物和油污。严格按照焊接工艺规程要求,控制装配后的焊接间隙,保证焊前的间隙为3~4mm,焊缝坡口均匀一致,坡口角度控制在70°,焊缝坡口保留1mm钝边。装配与焊缝坡口形式相同的引弧板、引出板,并指导焊工操作,可以保证操作者以相同的操作手法一次性顺利完成焊接,最大限度的降低起弧端、收弧端的焊接缺陷,改善焊缝成形质量。

(2) 保证焊接热输入 焊接时焊接电流过小或者焊接速度过快,都会造成焊接热输入不足。为避免出现未熔合等缺陷,严格按照焊接工艺规程要求的焊接参数(见附表)进行焊接。

(3) 培训和指导焊工 在实际生产中,现场指导操作者把握焊接细节,如观察熔池形状及熔化区的位置,在保证工艺要求的情况下适当调节电弧,从而控制热输入量。在焊接时,严格控制焊枪角度和弧长,保证各处受热均匀。

为了保证在一定的焊接参数条件下,焊接接头的热循环曲线要保持一定的形状,进而获得合格的焊接接头。在厚板焊接之前,对焊接区域及周围母材进行预热,并控制合理的预热温度,以减小热量的损失。用大面积预热的方式且将预热温度提高至100~120℃,严格控制层间温度 $\leq 120^{\circ}\text{C}$ ,同时优化工艺参数,调整焊接参数的匹配性,保证各层道间焊缝完全熔合。

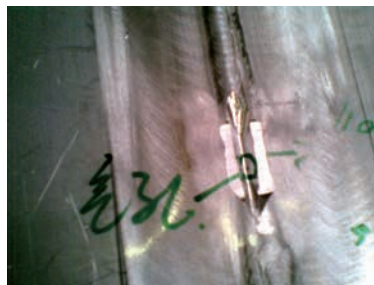
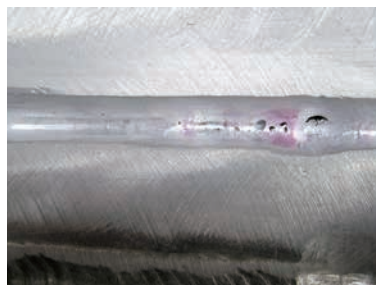
图3 焊缝内部气孔

（2）焊缝气孔 焊缝中的气孔可分为球形气孔、条形气孔、虫形气孔以及缩孔等。气孔可以是单个的或者链状成串（见图3）沿焊缝长度分布，也可以是密集或弥散状分布。枕梁焊接气孔产生的原因是多方面的，氢是产生气孔的主要原因。焊接坡口面清理不干净（如残留的油污、氧化膜和水分等）、焊接电弧过长导致焊接区域保护受到破坏，以及焊接填充材料和环境的湿度过大都会诱发气孔的产生。

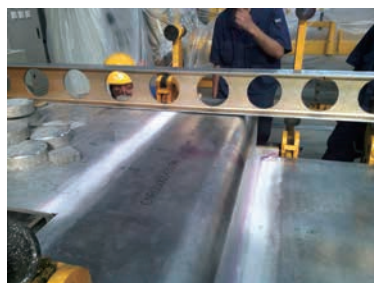
(a) 上下平面平行度超差

（3）枕梁焊接变形 枕梁组成由于与转向架直接相连，故对尺寸的精度要求也较高，平面平行度公差要求2mm，凹槽中尺寸为 $(660 \pm 1)$  mm，如图4所示。而且这两个尺寸没有焊后加工工序，只是靠焊接工艺和焊接工装来保证。图5a为上下平面

平行度超差，图5b为凹槽尺寸超差。导致枕梁焊接结构变形的原因：焊接顺序不合理；装配间隙过大，使焊接填充量增加，从而提高了工件焊接时的热输入量；焊接参数不匹配等。

(4) 优化焊接顺序与反变形量 在尽量降低翻胎次数,节约翻胎时间的前提下,采用图6所示的焊接顺序进行焊接。在

焊接10mm V形焊缝时,由于正反两面焊缝形式一样,不预制反变形,通过调整焊道焊接顺序控制工件变形(见图6a)。在焊接10mm/16mm V形焊缝时,在16mm方向预制4mm反变形量,使得工件在焊接开始前有向10mm方向的变形趋势,同时结合先焊接焊道的变形大的特点,采用图6b的焊接顺序进行焊接。
