# 05Cr17Ni4Cu4Nb阀杆堆焊硬质合金断裂分析

**摘要:** 05Cr17Ni4Cu4Nb阀杆受径向力, 在阀杆关键部位密封面堆焊层在熔合线附近发生断裂。通过拉伸、冲击、金相及硬度检测分析, 查找阀杆断裂的原因。

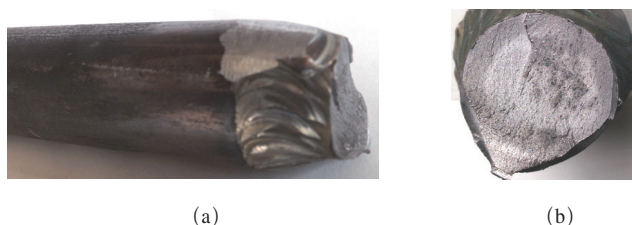
图 1

注入阀阀杆05Cr17Ni4Cu4Nb, 为提高密封面耐磨、耐冲刷性能, 在关键部位密封面堆焊ERCrCo-A。对热处理后发生弯曲变形的阀杆进行校直时, 多根 $\phi 25$ mm阀杆全部在小端 $\phi 21$ mm堆焊层熔合线处发生断裂(见图1)。通过一系列的检测、试验, 分析查找阀杆断裂失效的原因。

(3) 阀杆断口基本垂直于轴向方向, 断口上未见明显的塑性变形痕迹, 存在明亮的反光小刻面, 宏观断口呈岩石状断口。

结构如图2所示, 阀杆断裂部位, 处于 $\phi 21$ mm堆焊层熔合线附近, 结构上此处易造成应力集中。但对断裂处查看, 熔合线上没有咬边、未熔透、高点等引起应力集中的缺陷。

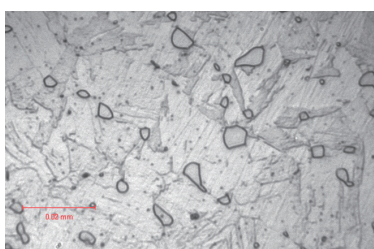
图5 高倍组织 (1000 $\times$ )

距熔合线6~8mm处热影响区：金相组织为马氏体+ $\delta$ 铁素体（约6%），如图4、图5所示。

从以上可以看出，材料组织主要是马氏体+ $\delta$ 铁素体。05Cr17Ni4Cu4Nb堆焊ERCoCr-A，在靠近熔合线的热影响区处，受焊接热输入的影响，此区域具有较高的温度，因此 $\delta$ 铁素体以极大的数量存在于组织中，组织由板条马氏体、 $\delta$ 铁素体构成；远离熔合线，温度下降，组织中马氏体增多，并且有残留奥氏体出现， $\delta$ 铁素体含量下降；当离熔合线距离更远时，组织主要为无序的板条马氏体。

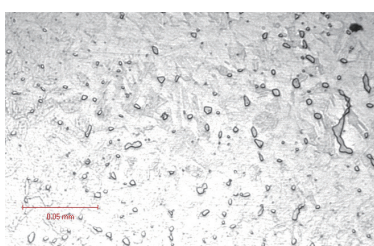
图6 低倍组织 (250 $\times$ )

距熔合线2~4mm处热影响区：金相组织为马氏体+ $\delta$ 铁素体（8%~9%），如图6、图7所示。

05Cr17Ni4Cu4Nb由于阀杆结构所产生应力集中，不是本阀杆断裂失效的主要因素。阀杆堆焊ERCoCr-A，由于焊接高温，在熔合线附近大量存留的 $\delta$ 铁素体，仅依靠550℃时效处理，不能消除。高温铁素体所产生的应力集中，是阀杆受力后从熔合线附近发生断裂失效的主要原因。

要解决此问题，应考虑选用更先进的工艺技术。如热喷涂技术就是方法之一，喷涂时工件表面温度始终保持在250℃以下，不会改变材料原始组织。因此，采用热喷涂技术取代堆焊工艺在05Cr17Ni4Cu4Nb材料表面形成耐磨损、耐冲喷涂层，就完全可以避免由此造成的阀杆断裂问题。
