# 低温不锈钢换热器管板开裂失效分析

■ 魏志刚, 魏耀东, 于明明, 宋艳会, 张友冬, 张晓琴

**摘要:** 对出现开裂后的管板进行了现场金相分析与试验室检测。结果表明, 管板开裂为脆性断裂和正断断裂, 裂纹从管箱一侧的管板表面首先形成, 管板表面氧化层上的显微裂纹是裂纹形成的源点, 低温是管板变脆的原因, 管程中的介质使管板表面产生氧化层以及温度差所产生的热应变循环作用是裂纹产生及扩展的原因。并对此类换热器的制造与使用提出了建议。

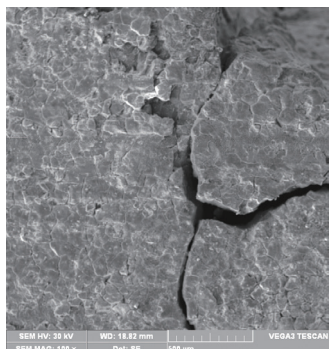
图 8

(1) 裂纹的形貌 通过扫描电镜发现管板表面一层氧化层，裂纹呈分叉状，有一定的宽度，裂纹附近没有塑性变形，是脆性开裂，见图8。将管板表面的氧化层（圆圈内的部位）分别放大到200倍、500倍和1000倍进行观察，发现表面的氧化层有大量的显微裂纹，呈龟裂状，有的起层，有的剥落，此龟裂裂纹是热疲劳产生的，是管板产生开裂的源点，如图9~图11所示。

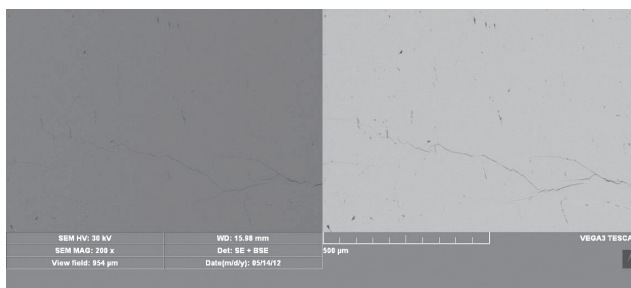
图12 管板剖面裂纹尖端的微观形貌

透过对裂纹尖端的微观检查，发现裂纹尖端的形貌非常细小，带有枝杈，见图12。通过裂纹扩展的金相显微镜观察，发现裂纹形成于管板表面，垂直向管板内部进行扩展，裂纹穿过奥氏体的晶粒，在裂纹上有撕裂剥落的金属颗粒，裂纹穿过奥氏体晶粒进行扩展，在一个奥氏体的晶粒内，有两条平行的裂纹，裂纹穿过孪晶界，剥落的晶粒有移动，说明裂纹扩展是沿着奥氏体的某一晶面进行的，是穿晶脆性断裂，即解理断裂，如图13~图16所示。

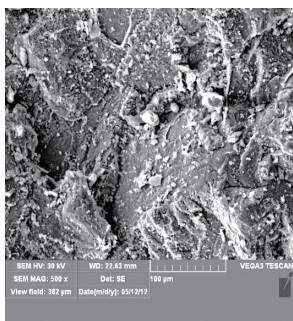
图 20

(4) 断口检验 通过扫描电镜观察可以看到在断口表面分布许多细小的颗粒，分析确定是具有氧化物的金属颗粒，也可看到断口表面有二次裂纹，是层状撕裂形貌，如图20、图21所示；对断口清洗后的扫描电镜可以看到断口表面有台阶，有孔洞，台阶说明沿着某晶面开裂，孔洞是夹杂物，且有滑移台阶，有二次裂纹，是剥落颗粒被挤压的形貌，如图22、图23所示。

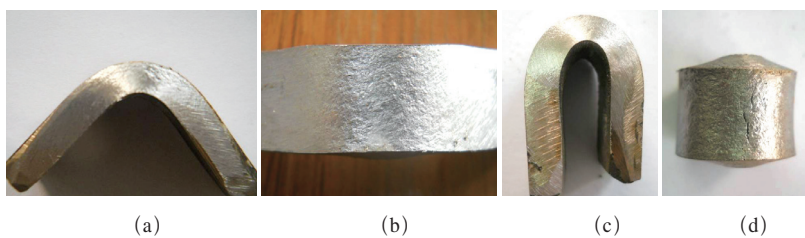
图24 冷弯试验

(5) 性能检验 对管板取样进行弯曲试验，弯曲 $90^\circ$ 时，表面没有裂纹，说明此材料有一定的塑性和韧性；当弯曲 $180^\circ$ 时，表面产生了大致平行的两条裂纹，且垂直最大正应力，呈弯曲状，见图24。用微纳米压痕仪对管材测试硬度，硬度在350HV左右，用微纳米压痕仪将压痕压在微裂纹上，裂纹没有扩展开裂，没有压碎现象，说明此材料在常温下具有良好的塑性，即常温条件下应力不会使裂纹产生脆性开裂，如图25、图26所示。

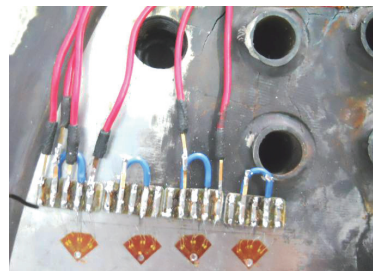
图27 残余应力测试的位置

(6) 残余应力测试 采用应变仪对管板表面的残余应力进行测试（见图27），测试结果如表2所示。管板表面的各个方向

上均具有压应力。说明管板在使用过程中，接触低温介质，管板中心收缩，产生的是径向的拉应力，裂纹产生后，应力得到了释放。当温度回到常温时，管板膨胀，但是由于有裂纹存在，表面管板恢复不到原来的位置，则产生了压应力。
