# 输出齿轮轴断齿分析

■ 陈润松, 姜永升, 李忙, 于建英

**摘要:** 风电齿轮箱输出齿轮轴材质为18CrNiMo7-6, 表面经过渗碳淬火处理, 在运行中发生多齿断裂失效, 对其断口、化学成分、显微硬度、硬化层深度、显微组织进行观察和分析。结果表明, 该输出齿轮轴运行过程中润滑冷却不良, 使啮合齿面间形成较大摩擦力, 降低材料的接触疲劳强度, 造成齿面金属剥落, 最终导致断齿。同时渗层存在较严重网状碳化物也会降低齿轮使用寿命。

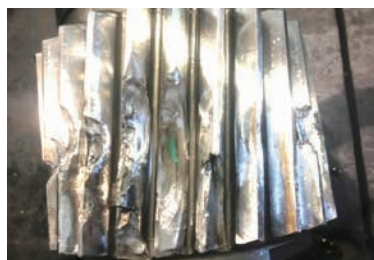
图1 输出轴受损宏观图片

风电齿轮箱用输出齿轮轴, 运行一段时间后发生多齿折断, 齿面出现大面积金属剥落, 受损情况严重, 如图1所示。该齿轮材质为18CrNiMo7-6, 加工工艺为正火→滚齿→渗碳+淬火→低温回火→磨齿。

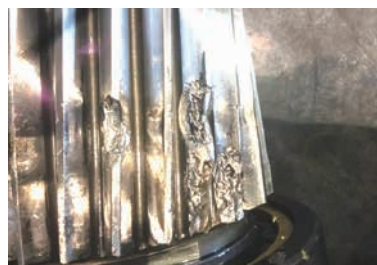
图2 金属剥落区图片

(1) 宏观分析 从图2可以看出, 在齿面一侧节线附近存在较大面积大块金属剥落现象, 剥落坑较大且深, 边缘轮廓较清晰, 但形状不规则, 凹坑断口较光滑, 可见疲劳弧线<sup>[1]</sup>。

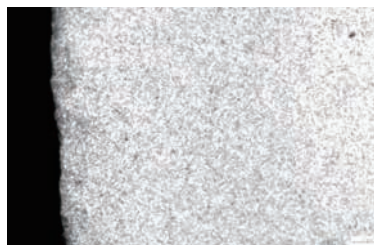
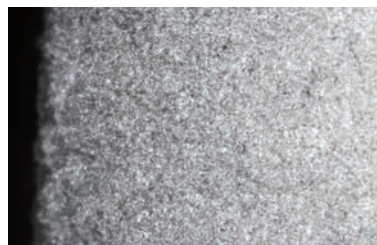
图 3

(2) 齿轮未受损区金相分析 显微组织(显微组织按TB/T 2254评定), 如图3~图5所示。可以看出该输出轴齿轮表面组织(2级)与心部组织(6级)均符合技术标准要求。但是其齿面和齿根位置存在严重的网状碳化物, 经过测量在齿面处的网状碳化物深度为0.4mm。依据TB/T

(a) 表面组织(齿面)

(b) 表面组织(齿根)

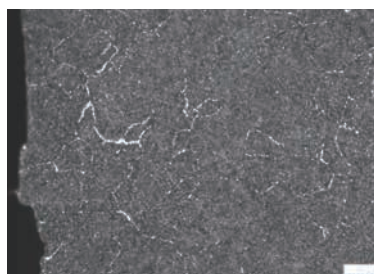
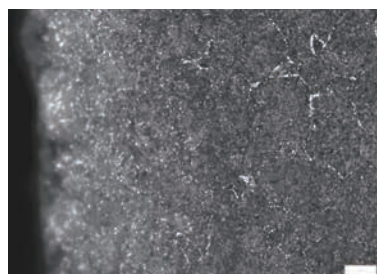
图 4

(a) 碳化物(齿面)

(b) 碳化物(齿根)

2254测得该碳化物级别为5级,不符合技术标准要求。严重的网状碳化物的存在会使渗层变脆,影响到齿轮的使用寿命。

(2) 轮齿表面存在较严重的网状碳化物，会使渗层变脆，表面接触疲劳强度降低，影响齿轮的使用寿命<sup>[6]</sup>。建议加强对热处理过程控制，减少网状碳化物的形成。

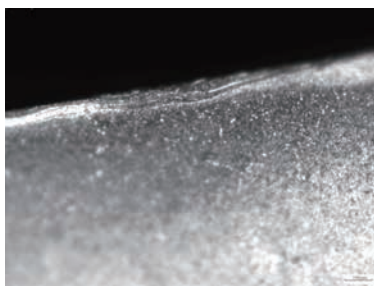
图6 金属塑性流动

由图6~图10可以看出裂纹的方向大致平行,且在微裂纹萌生位置可以看到明显的金属塑性流动,裂纹方向与塑性流动方向一致。且在节线处可以看出表面组织存在分层现象,经过分析存在3个层次,表层白亮区为淬火马氏体组织,相邻为回火区,再向里为正常的渗层组织<sup>[2]</sup>。

由上述结果可以判断,齿面金属剥落的原因可分成四个阶段。第一阶段首先在齿面出现沿着滑动摩擦力方向的塑性流动,越靠近表层,塑性变形越严重。第二阶段在塑性变形的薄弱区出现沿着塑性流动方向初始裂纹,并有向深处扩展的趋势。第三阶段为初始裂纹的扩展,当润滑油进入裂纹后被封住,产生很大油压,使裂纹扩展,最终形成麻点剥落。第四阶段为剥落坑继续扩大<sup>[3]</sup>。

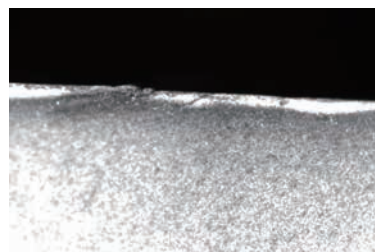
图7 裂纹萌生

裂纹产生取决于应力分布及相应部位材料的抗力,在有相对滑动的条件下,在齿面切应力和摩擦力共同作用下产生微裂纹。经分析,该输出齿轮轴的微裂纹形成方向与摩擦力方向一致,可见摩擦力对轮齿表面裂纹的形成起重要作用<sup>[4]</sup>。正常情况下齿面在啮合区应存在润滑油膜,这样

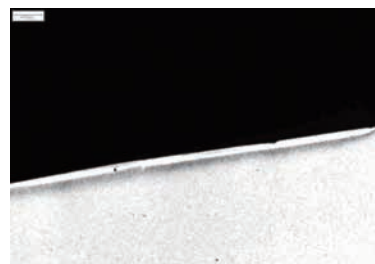
图10 节线处组织

会大幅降低轮齿间的摩擦力,起到润滑冷却作用。而图10所示区域组织表明,齿轮在运行过程中节线处受到了高温回火,而该高温只能来自于摩擦热,说明输出轴齿轮在实际工作中润滑冷却严重不足,同时该处组织还会降低材料表面塑性抗力,降低其接触疲劳强度,加速了裂纹的形成。

(1) 润滑不良和冷却不足,使齿面啮合部位存在较大摩擦力,是此次输出轴齿轮齿面金属剥落形成的主要原因,最终导致个别轮齿过载折断。

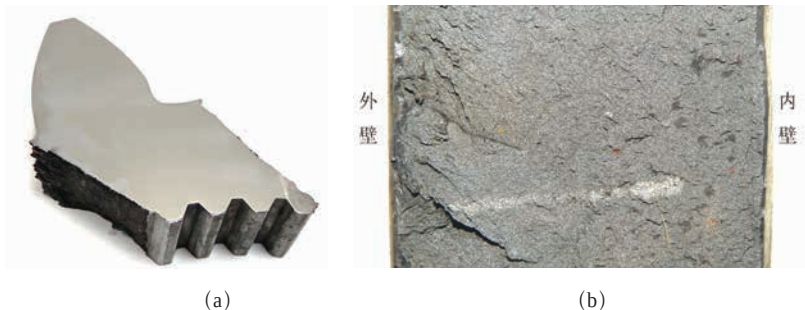
图2 断面宏观照

图2是断裂齿轮断面的宏观照，断裂的位置均处于外齿与内齿的根部；断口宏观没有明显的塑性变形，未见疲劳纹，呈脆性断裂；图2b中断口宏观外壁处具

有明显的放射状条纹，其收敛处指向外壁，说明断裂是由外齿的根部向内扩展的。
