# 18CrNiMo7-6钢齿轮磨削烧伤裂纹分析

**摘要:** 主要使用金相学的方法研究了18CrNiMo7-6风电齿轮渗碳淬火后磨削烧伤/裂纹。结合光谱分析与硬度检测, 探索了“渗碳-淬火-回火”热处理与磨削烧伤对金相组织的影响, 讨论了残余应力对磨削裂纹形核与长大的影响。引起磨削烧伤及裂纹的原因是磨齿工序中冷却液喷射角度不良。将磨削烧伤及裂纹的可能性最小化, 过程质量控制应从以下方面实现: 原材料检验、热处理工艺及显微组织, 磨削工具及工艺参数。

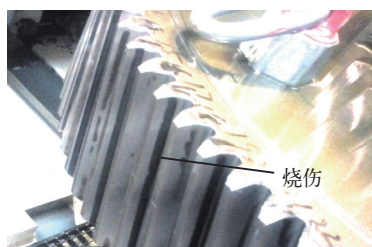
(a) 磨削烧伤

图1显示了磨削烧伤与裂纹的情况。图2展示了裂纹齿的切样试块的形态特征, 裂纹逐渐向齿顶方向扩展; 目视看不出烧伤或裂纹的迹象, 如图2a所示; 但是经硝酸酒精溶液腐蚀后, 齿面既有裂纹, 又有烧伤, 如图2b所

热量，切削液未能及时有效地带走，致使齿面温度剧烈骤升，结果使齿面发生高温回火；温度过高则会导致奥氏体化，甚至奥氏体晶粒过烧，在切削液作用下发生二次淬火。一般齿面磨削烧伤的原因，与磨削加工的工艺参数有关，与原材料、热处理基本无关。影响齿面烧伤的因素主要有：砂轮片的粒度、硬度、转速，修形间隔，进给量，磨削前进速度，磨削压力，切削液的能力、流量、速度、角度等。对于本次磨削烧伤，结合实际现场调查，由于切削液喷嘴位置不良，切削液未能有效地将磨削热量带走，引起齿面温度急剧升高，引起渗碳层组织转变，造成烧伤现象。

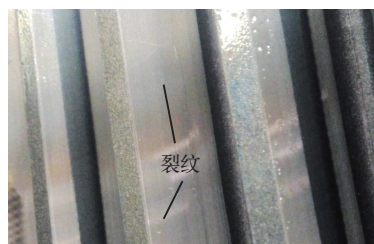
(b) 磨削裂纹

某型号风电齿轮模数7.85, 材质18CrNiMo7-6, 在渗碳淬火后磨齿工序发生烧伤与裂纹现象。磨齿采用成形磨工艺, 机床为国外某品牌P1200G型磨床, 磨具为国外某品牌TG型砂轮, 切削液为不含氯和重金属的国外某品牌G600HC型高性能纯油性切削液。烧伤发生在齿轮的一部分齿面; 裂纹发生在一部分烧伤严重的齿面, 自烧伤的底部产生, 其形态特征为, 垂直于磨削前进方向, 向齿顶扩展。调整切削液喷嘴角度后, 继续磨削加工, 加工量不超过0.05mm, 未产生新的烧伤/裂纹, 原有的烧伤面积减少, 烧伤深度与裂纹深度均有减小。该齿轮已申请报废处理, 检测其烧伤/开裂的齿, 通过理化检验, 讨论分析产生失效的原因。

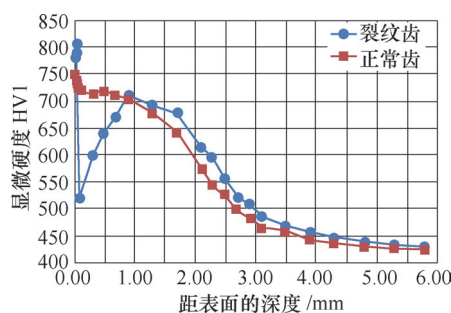
图3 裂纹齿与正常齿的齿面硬度曲线

图3给出裂纹齿与正常齿的齿面硬度曲线。正常齿的表面硬度最高722HV1，自表面向内部逐渐降低。心部硬度（抗拉强度）与渗层深度均符合技术要求，齿轮经历了正常的热处理工艺过程。裂纹齿与正常齿的表层硬度差别很大。裂纹齿受磨削烧伤的影响，显著降低齿面硬度至524HV1，影响深度为0.70～0.90mm。

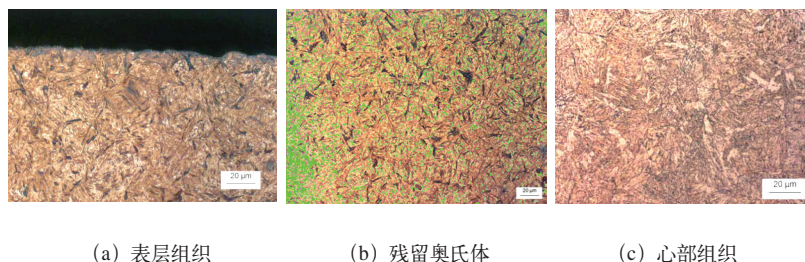
图4 正常齿的金相组织

表4给出了金相组织检验结果。由于磨削量较大，热处理后的表面氧化层（0.01～0.02mm）已完全去除，均未检测到。渗碳层均无碳化物，心部组织均为低碳板条马氏体，无块状铁素体。正常齿的渗碳层为弥散分布的细小针状马氏体，残留奥氏体含量为6%，符合技术要求（见图4）。裂纹齿的渗碳层残留奥氏体因磨削烧伤的温度升高而发生组织转变，几乎无残留奥氏体。

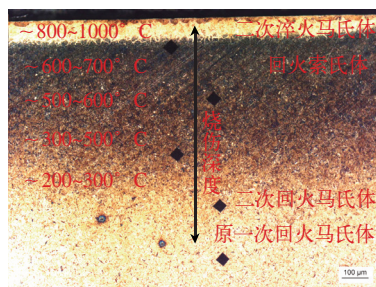
图5 烧伤瞬时的温度场及金相组织分布

此磨削烧伤使齿面也由表至里有规律地发生组织转变，导致硬度产生变化。图5给出了典型烧伤区域的组织，磨削热的影响深度约0.75mm，这与硬度-深度曲线的结果（见图3）吻合。齿面由表至里的金相组织转变为二次淬火马氏体、回火索氏体、二次回火马氏体、原一次回火马氏体。结合以上的硬度分析，可以推测出磨削烧伤产生瞬时的温度场梯度。

注意到图5最外面有1个白亮层，该层组织为强烈的磨削热与切削液共同作用而得到的二次淬火马氏体。图6与图7佐证了这一点，二次淬火层深度约0.90mm，其硬度应该显著增加，测试值为781~804HV1。另外还应注意，最外面有约1个晶粒深度的晶粒过烧现象，表明磨削热相当剧烈，使齿面温度剧升，甚至超过1000℃。二次淬火层下侧即为回火烧伤区，硬度显著下降。随着回火温度降低，逐渐由黑色转变为棕褐色/棕黄色，磨削热产生的温度使其依次发生回火索氏体（见图8）转变、回火马氏体转变，硬度下降的趋势也逐渐减弱。

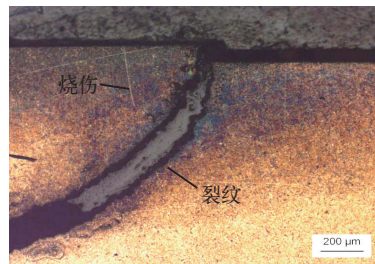
图10 裂纹源

图10显示了裂纹源附近的特征，裂纹最大宽度约0.18mm，裂纹开口翘起高度为0.08mm，说明裂纹源位置在开裂之前承受了巨大的拉应力，产生较大的宏

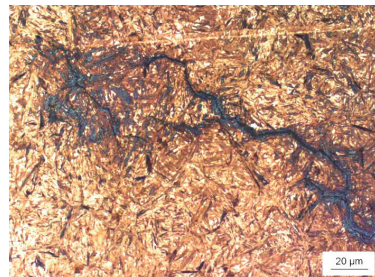
图11 裂纹扩展前沿的形貌

观塑性变形。图11给出了裂纹扩展前沿的形貌，可以看出明显的沿晶断裂的特征。Torrance教授<sup>[1]</sup>曾报道，裂纹形核于二次淬火区域的内侧，大体上沿垂直于表面的方向穿过回火烧伤区域，在回火区域之下主裂纹会分叉，通过与原奥氏体晶粒晶界的对比，确认裂纹呈现沿晶断裂形貌，与淬火裂纹是一样的。本文所观察的磨削裂纹，基本与之一致。然而，因原一次回火马氏体区域的强度较高，主裂纹在穿过回火烧伤区之后发生明显的转折，裂纹的扩展方向大体与齿面平行，这一点Torrance教授没有提及。随着裂纹扩展的进行，残余应力也逐渐释放，裂纹长大的驱动力降低，裂纹的宽度变小；裂纹停止长大前，长大方向又转向更容易发生开裂的回火烧伤区（见图9）。
