# 核电厂控制棒驱动机构管座法兰母材缺陷现场修复

**【摘要】** 介绍了某核电项目反应堆压力容器（简称RPV）顶盖组件控制棒驱动管座与控制棒驱动机构（简称CRDM）耐压壳现场焊接后，在水压试验过程中，CRDM管座法兰母材出现渗漏事例，以及进行的原因分析、类似情况现有返修方案的可行性分析及最终修复方案的制定。

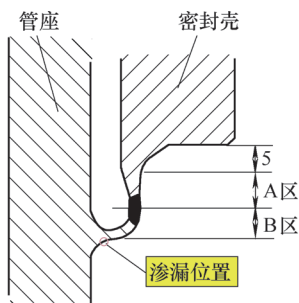
图 3

2013年5月，某核电机组RPV顶盖组件5号CRDM管座（坐标：G9）与CRDM耐压壳现场执行CANOPY焊缝焊接后，执行水压试验过程中，发现CRDM管座本体渗漏出水滴（未滴落），实际渗漏位置及渗漏情况如图1~图3所示。

注：A区：焊缝中心线以上至距耐压壳台肩平面5mm以下的区域  
B区：焊缝中心线以下到管边缘的连接区

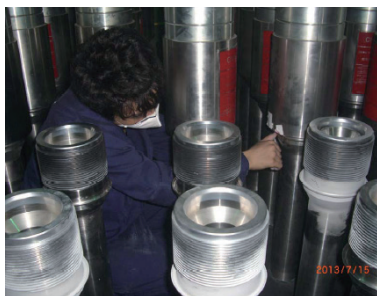
图 4

(2) 确认实施补焊的客观条件 经现场实地查看缺陷(渗漏部位)的具体位置,发现缺陷位于5号管座CANOPY焊缝坡口R部,  $30^{\circ} \sim 45^{\circ}$  方位区域内(面向6号管座,稍微偏向17号管座), 6号管座的上方有一处稍大的空间。当时附近的17号、33号等共计12支驱动管座没有装焊CRDM耐压壳,空间上满足手工焊可达区域,如图4、图5所示。

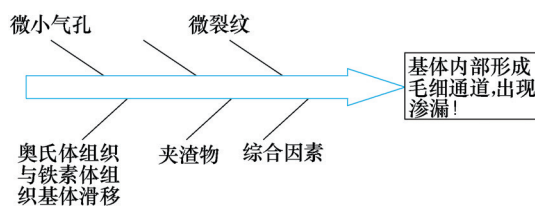
图 6

(3) 实施修复方案的必要前提 第一,查找母材渗漏的原因:事件发生后,根据事件现象进行的初步分析,认为渗漏的原因是材料的基体上存在毛细通道,毛细通道的产生存在六种可能途径,如图6所示:①基体中存在微裂纹在水压试验应力作用下扩

展而形成贯穿毛细通道。②基体中存在超大尺寸非金属夹杂物在水压试验应力作用下,夹杂物与基体之间产生微裂纹,进而扩展形成贯穿毛细通道。③基体中存在微小气孔,在水压试验应力作用下,气孔位置发生基体材料开裂,形成毛细通道。④基体中的奥氏体组织和铁素体组织,在水压试验应力作用下发生相对滑移开裂,在局部形成微裂纹毛细通道。⑤锻件内存在夹渣物,水压试验应力作用下发生夹渣物与基体材料的开裂,形成毛细通道。⑥上述潜在因素的综合影响(部分或全部的组合),在水压试验应力作用下,最终形成贯穿毛细通道。

通过以上过程的验证, G9号管座现场打压后渗漏的原因主要是由于锻件中微小气孔的存在,使材料基体内部形成毛细通道,该通道处于“CANOPY”焊缝的特殊位置,水压试验时,在一定压力作用下缺陷扩展,最终产生贯穿整个薄壁厚度的毛细通道。

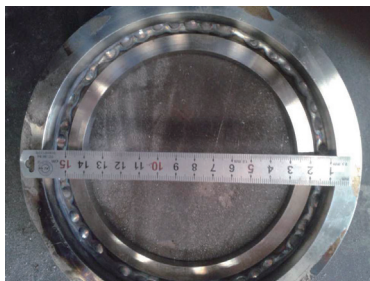
图 7

补焊试验完成后,对补焊部位(含排气孔补焊部位)进行无损检测及破坏性检测。无损检测采用VT及PT,VT主要检查焊缝背面余高、焊缝与周边母材熔合情况,PT检测以所检区域无任何显示为验收标准。经过60余处挖补部位的补焊操作和验证,焊缝最终成形后背部余高不超过0.5mm,与周边母材过渡圆滑,如图7所示。

第二,开展同材质、同结构形式的模拟补焊试验:利用CRDM管座法兰端的余料,加工成与产品一致的结构形式,并模拟实体产品当前状态和周围空间位置情况,采用打磨方式去除假想缺陷,去除缺陷深度分为2mm、2.5mm、3mm、贯通四种情况,最大清除区域为 $\phi 6\text{mm}$ ;同时手工电钻钻出 $\leq \phi 3\text{mm}$ 排气孔。采用带氩气保护的手工TIG焊接工艺,使用ER308L焊丝进行模拟补焊试验。

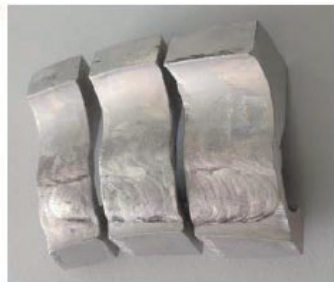
图 8

CRDM管座与  
耐压壳自动焊  
成形状态

CRDM管座母  
材手工挖补焊  
成形状态

对焊接件进行解剖并检测,各项性能和力学性能检测项目合格。同时从排气孔和挖补区域的补焊后的成形情况来看,内部余高较小且与周边母材过渡圆滑,如图8~图10所示。

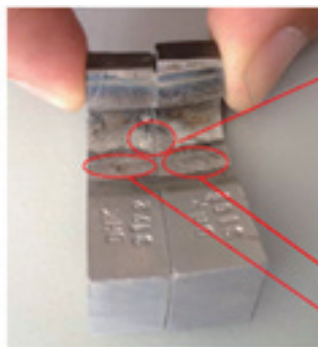
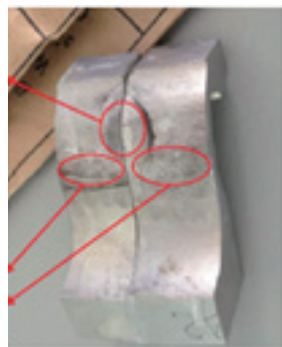
图 9

CRDM管座母材  
排气孔手工补  
焊成形状态

CRDM管座耐压  
壳自动焊成形  
状态
