# 齿轮腹板开裂原因分析

**摘要:** 材质为20CrMnMo的齿轮腹板在渗碳结束后的空冷过程中发生开裂。通过化学成分分析、金相检验、扫描电镜及能谱分析等检测手段对裂纹产生部位进行了检验分析。结果表明: 齿轮渗碳处理不当导致渗碳层中形成了粗大的网状碳化物, 网状碳化物增加了齿轮脆性开裂的倾向, 在热应力的作用下使齿轮腹板发生了开裂。

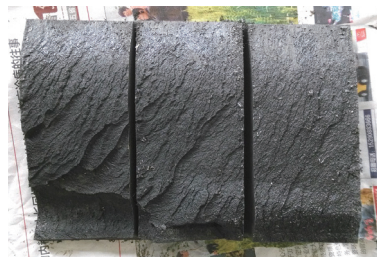
图1 齿轮腹板裂纹宏观形貌

(1) 宏观形貌 齿轮的腹板上分布有明显的裂纹。裂纹宏观形貌见图1, 将送检齿轮试样从裂纹处切取分开, 断口宏观形貌见图2, 裂纹贯穿整个齿轮, 断口较平整, 呈脆性断口的特征。由断口宏观形貌判断裂纹由齿轮的腹板两面起裂, 最后交汇在一起, 使得齿轮裂透。

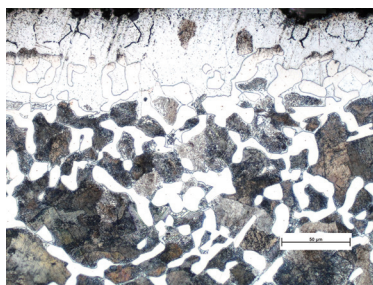
图4 渗碳层金相组织 (500×)

将齿轮断口金相试样用4%硝酸酒精溶液腐蚀, 有效渗碳层测量结果见表2, 测量值符合技术要求(4.6 ~ 4.8mm)。将腐蚀态试样置于光学显微镜下观察, 渗碳层腐蚀态形貌见图4, 渗碳层组织为: 珠光体+沿晶界分布的网状碳化物, 且越接近表面网状碳化物越粗大, 另齿轮表面发生了脱碳, 脱碳层厚度约

由金相分析结果显示，断口附近金相组织未发现渗碳现象，验证了齿轮是在渗碳后的冷却过程中发生开裂的。齿轮渗碳层中沿晶界分布有粗大的网状碳化物，该碳化物是由渗碳工艺处理不当引起的，而渗碳层中粗大的碳化物容易导致齿轮在渗碳空冷时发生开裂。齿轮在渗碳空冷时

存在较大的热应力，表层由于形成了粗大的网状碳化物，阻碍了基体的连续性，导致在网状碳化物处形成应力集中而发生开裂。

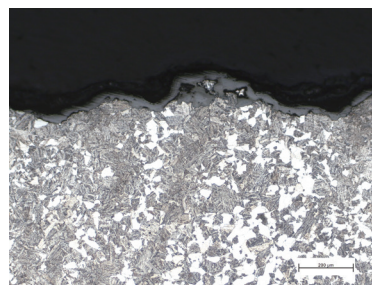
图5 断口附近金相组织 (100×)

为 $69\mu\text{m}$ 。断口腐蚀态形貌见图5，断口表面有氧化物层，断口附近金相组织为：珠光体+铁素体，组织正常，无脱碳或渗碳现象。远离断口齿轮基体的金相组织为：珠光体+铁素体，见图6。

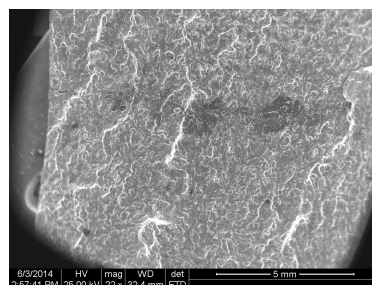
图7 断口形貌 (22×)

(4) 微观断口分析 取断口试样，清洗后置于扫描电镜下观察，断口形貌见图7、图8，断口表面覆盖有较厚的氧化物层，无法观察到断口的原始形貌。断口表面能谱分析结果见表3，断口表面氧化物层中主要含铁和氧元素。
