# 某产品端面开裂原因分析

**摘要:** 通过对某产品端面裂纹进行观察与分析, 端面裂纹位于表面淬硬区, 开裂模式为脆性开裂, 断面未见明显材料缺陷, 开裂原因主要与加工应力控制不当有关。

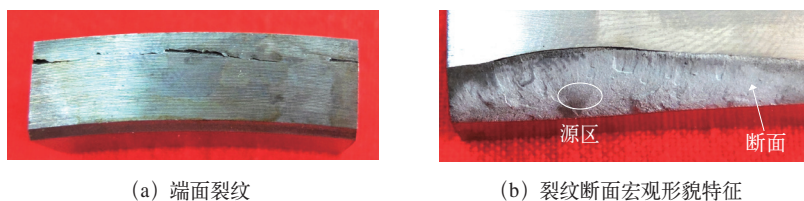
图 1

产品裂纹及断面如图1所示, 端面裂纹位于距端面外壁约2mm的位置, 并斜向外侧扩展; 裂纹断面较平坦, 呈亮灰色, 断面可见放射状扩展棱线, 源区位于端面的次表面, 为点源起裂, 端面未见明显材料缺陷。

(a) 端面裂纹

(b) 裂纹断面宏观形貌特征

目前我厂个别型号产品工艺路线已做调整，工艺路线有两点变化：第一，在淬回火之前增加

切碳，减少淬回火后的加工量；第二，淬回火后由磨削替代车削，减少进给量。通过这两点改变，有效减少了产品端面崩渣和开裂。

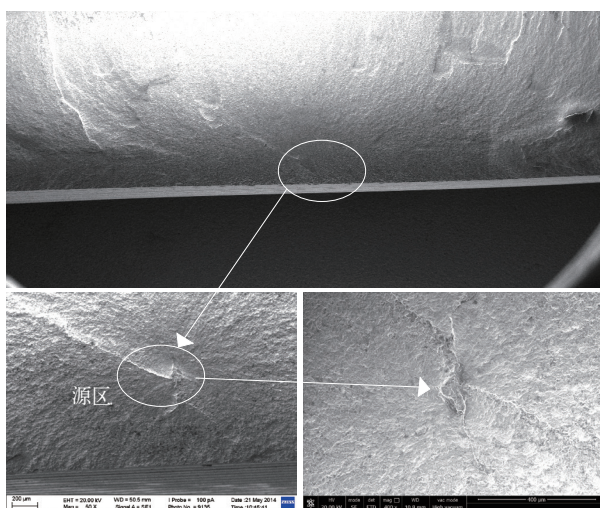
将裂纹断面置于扫描电镜下进行形貌观察和能谱分析, 裂纹源区形貌如图2、图3所示, 裂纹断面源区位于次表面, 源区未见明显材料缺陷, 源区及附近区域呈准解理断裂形貌, 扩展区断裂形貌如图4所示, 呈现沿晶+准解理断裂形貌, 裂纹微观形貌特征表明产品端面的开裂模式为脆性开裂。

图2 断口、源区低倍形貌

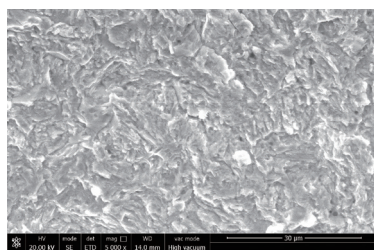
图3 源区准解理断裂形貌

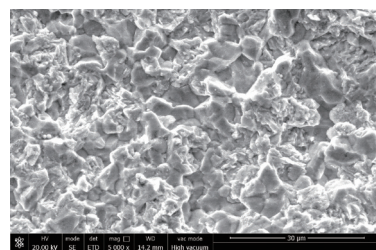
图4 扩展区沿晶+准解理断裂形貌

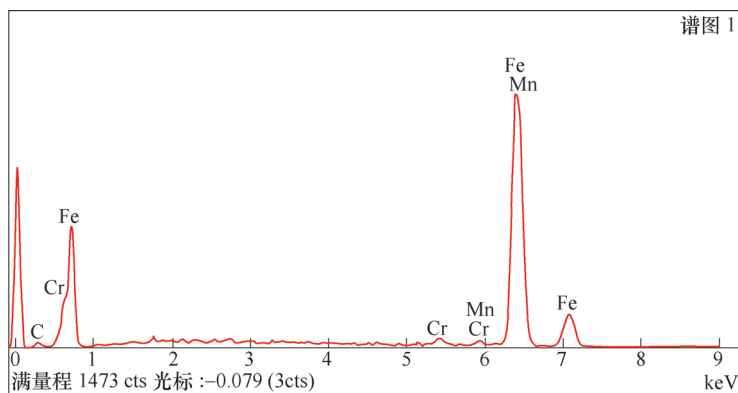
有Fe、Cr (1.2%)、Mn (1.3%)元素，主合金元素及含量符合20CrMnTi的要求，见图5。

图5 基体能谱

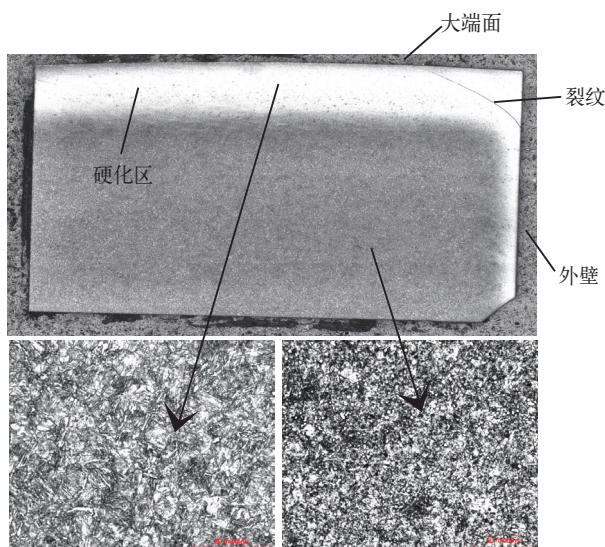
在裂纹附近取样制备成金相试样进行组织观察和显微硬度测试，结果如图6所示。从图中可以看出：产品心部组织为回火马氏体组织；端面渗层组织为回火隐针马氏体+碳氮化物，端面渗层深度约为1.9mm，符合设计要求（≥1.6mm）。整体裂纹均位于淬硬区，裂纹两侧组织与其他区域淬硬层组织一致，未见明显组织缺陷存在。

图6 基体及端面淬硬层组织形貌
