# 主轴承侧面螺栓断裂原因分析

■ 王频, 兰忠杰

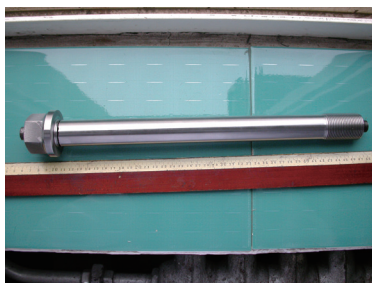
我公司生产车间加工的某型机主轴承侧面螺栓, 在车端面工艺凸台接平面时, 螺栓六方头与螺栓联接 $R$ 根部断裂。事故发生后, 经过分析讨论, 初步认为导致该螺栓断裂的原因可能为: 原材料不符合要求; 热加工过程导致零件性能不符合工艺要求。对原材料外圆尺寸、理化性能、无损检测等项目做相关检测, 检测结果全部合格。图1为送检的断裂螺栓, 图2为螺栓断裂部位。因此, 排除了原材料不符合要求造成的螺栓断裂。为此, 对该螺栓断裂原因进一步排查。

图1 送检的断裂螺栓

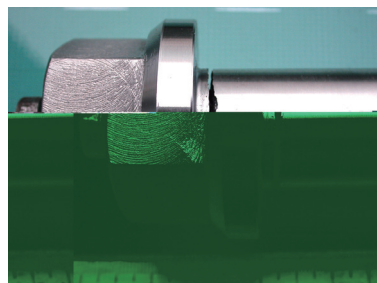
图2 螺栓断裂部位

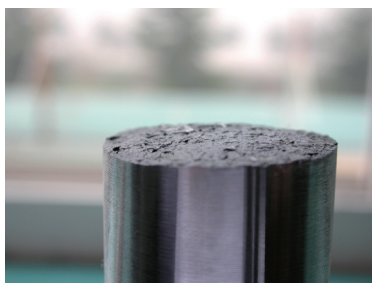
结合图3~图8可以看出, 该螺栓断口平整, 断裂螺栓头部流线形貌也未见异常, 宏观显现粗大晶粒特征, 有大面积氧化色, 未见塑性变形(见图3、图4), 为一次性脆性断裂。

图3 断口平齐, 无塑性变形

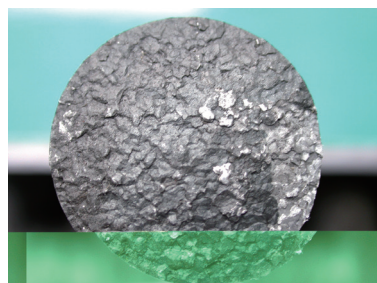
图4 断口晶粒粗大, 大面积氧化

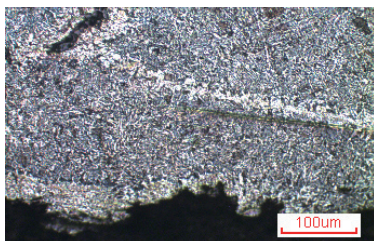
夹渣 (见图6), 断裂部位沿铁素体带分离 (见图7), 断口远端心部组织正常为回火索氏体 (见图8)。由此确定, 该螺栓断裂的主要原因是原材料钢锭切头不足, 皮下气孔、缩孔残余或夹渣在轧制过程中裹挟挤入了材料内部形成的冶金缺陷, 由于材料的冶金缺陷使螺栓在加工过程中一次性脆性断裂, 而不是在锻造过程中过热、过烧引起的。

图7 断裂部位沿铁素体带分离

因此, 原材料入厂复验合格后, 在下料时应对钢锭头部有冶金缺陷的组织进行完全切除, 否则在后续加工过程中可能出现致命性的质量事故。

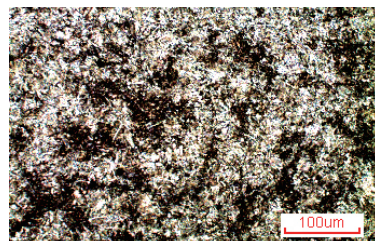
图8 断口远端心部组织
