# 气缸套运行失效之断台分析

■ 吕凌, 叶志花, 徐强

**摘要:** 通过推气缸套运行失效的分析, 找出在设计、铸造、机加工、安装与保养中存在的问题, 阐述原因, 提出控制方法, 有效杜绝了气缸套失效现象。

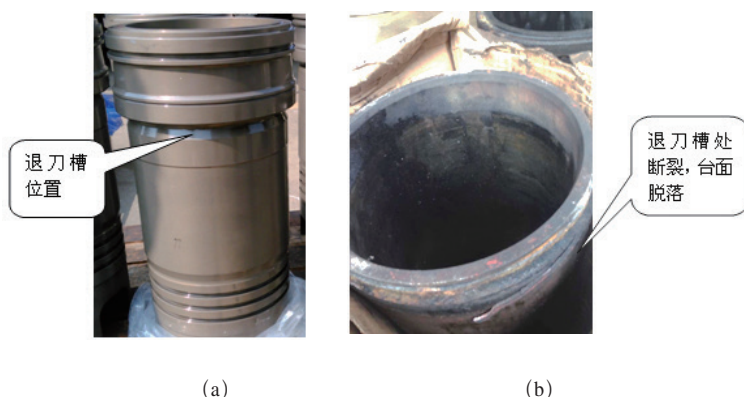
图 1

气缸套断台就是气缸套支承

肩下方退刀槽的位置整体断裂、脱落, 如图1所示。

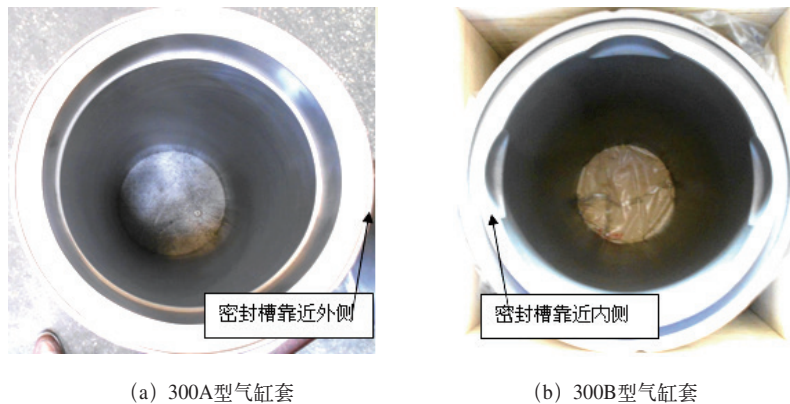
图 2

(1) 结构设计不合理 我公司生产的某型号两款气缸套均为300型，其上端面密封圈槽位置稍有差异（见图2），密封槽靠近外侧的A型气缸套很少有断台现象，密封槽靠近内侧的B型气缸套则经常断台。

经分析认为A型气缸套与B型气缸套装入机体后其承受的缸头压力不一样，A型气缸套仅承受缸头的压力，而B型气缸套不但承受缸头的压力，同时由于密封槽设计靠近气缸内侧，还需承受缸头传递的剪切力，破坏性较强，造成B型气缸套断台频繁，这种气缸套若由此改变发动机的设计则成本较高。

我们考虑提高气缸套的力学性能来改善断台现象。修改技术要求，将气缸套的抗拉强度 $\geq 250\text{MPa}$ 调整至 $\geq 300\text{MPa}$ 。通过调整铸造工艺使气缸套的抗拉强度由以前的260~280MPa，提高到310~330MPa。气缸套的抗拉强度提高后断台现象得到明显缓解，由以前的每年十几起减少到现在的两起。

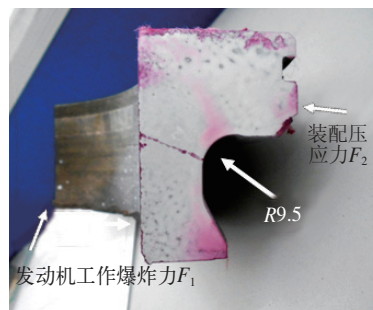
图 3

2) 气缸套的裂纹形貌与受力。如图3所示，发动机工作时爆炸力 $F_1$ 是必然存在的，而 $F_2$ 来源于气缸套外圆与机体的配合设计，该设计为 $\phi 298\text{H}7/\text{m}6$ 即过渡配合（ $\text{H}7\phi 298^{+0.052}_{0}\text{mm}$ ， $\text{m}6\phi 298^{+0.05}_{+0.02}\text{mm}$ ），当气缸套处在极限正值且水套处在极限负值时，最大过盈量为+0.05mm，气缸套装配后会承受较大的压应力 $F_2$ 。 $F_1$ 与 $F_2$ 形成剪切应力，发动机工作时两种应力同时存在，对气缸套台阶形成切割，导致裂纹产生，并形成断台。

通过将气缸套 $\phi 298^{+0.05}_{+0.02}\text{mm}$ 调整为 $\phi 298^{+0.05}_{+0.02}\text{mm}$ ，消除了 $F_2$ 的来源，断台问题得到根本解决。

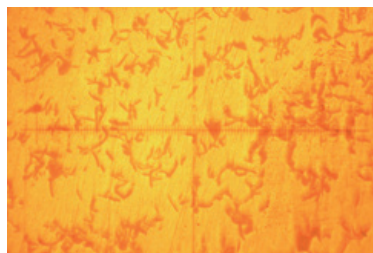
图 4

由于铸造工艺不合理、化学成分不达标，造成部分产品基体组织不良。图4为碳硅当量偏低的过冷石墨组织，图5为正常的石墨组织，A类石墨占据视场的100%，其对应的硬质相组织如图6、图7所示。图6中有明显的莱氏体组织存在，这样的组织脆性较大，极易造成气缸套断台。

这种情况可以通过调整铸造工艺，如减少放水量、增加涂料层厚度、降低浇注温度、提高碳硅当量，以及降低铬硼含量等降低铁液过冷度，消除基体不良组织莱氏体的产生，从而降低组织脆性，以减少断台现象的产生。

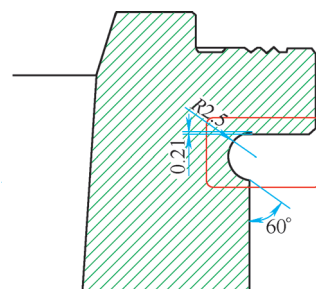
图 9

经研究发现，退刀槽的形状与加工余量决定退刀槽机加工成形后残余应力的分布， $R$ 弧越大、机加工的加工余量越小，产品加工完成后残余应力就越小，反之越大。

图8、图9是我公司某气缸套产品支撑肩退刀槽形状改进前后对比，前者气缸套断台率为0.1%，经改进后的退刀槽气缸套应力消除，断台现象被杜绝。
