# 某压力容器壳体水压试验渗水原因分析及预防措施

■ 张志正, 刘洋, 杨立合

**摘要:** 对某航天产品压力容器壳体水压强度试验渗水原因进行了分析和讨论, 通过对工艺过程排查和对渗水点缺陷的微观分析, 表明原材料疏松缺陷在锻造、热处理等热加工时被扩大化, 最终穿透薄壁壳体, 导致在水压试验时渗水, 从原材料、加工过程、试验检测等方面针对性地提出了质量隐患预防措施。

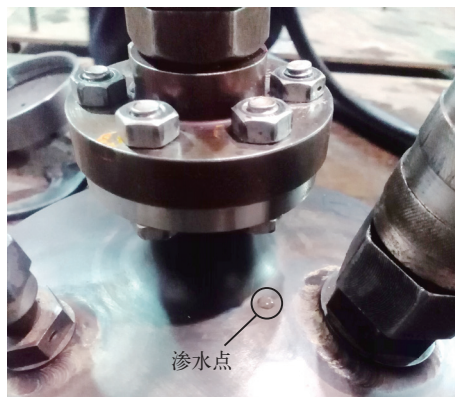
压力容器壳体材料为合金结构钢30CrMnSiA, 类似半球形壳体结构, 壳体壁厚变化不均匀, 球形面处最薄, 厚约3mm, 属于薄壁零件。本批次壳体制造完毕, 在进行水压强度试验时, 其中一件壳体出现渗水现象。水压在2.0MPa稳压15s后, 发现壳体表面上有一直径约3mm的水滴, 渗水点位于半球形壳体球面靠近中心位置, 见图1。仔细检查壳体外观质量, 未发现裂纹、划痕、撞迹、锈蚀点、掉块、变形等缺陷。

图1 壳体表面渗水现象

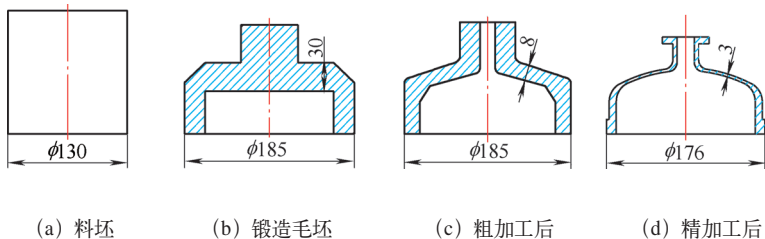
化, 如图2所示。壳体的加工是一个零件壁厚减薄的过程, 在最终加工成壁厚3mm的薄壁件上, 出现了缺陷。由于焊接缺陷一般出现在焊缝部位, 且焊接完焊缝处经过渗透无损检测, 质量合格。渗水点距焊缝约8mm, 在焊缝热影响区之外, 不可能是焊缝缺陷。水压试验后仔细检查了壳体表面, 表面光滑, 无刀痕、划伤等缺陷, 排除机加工缺陷。由此初步判断锻造、热处理两个工序产生的缺陷可能是引起壳体零件失效的原因。

图2 壳体生产过程外形尺寸变化示意

是因为锻件粗车加工后壁厚仍有8mm左右，如图2c所示，渗透检测主要针对零件表面缺陷，零件内部尺寸很小的缺陷难以探测到。经过锻造没有锻合或消除的疏松组织，在后序加工生产过程中，特别是精加工后，压力容器壳体壁厚仅为3mm，如图2d所示，热处理工序中高温加热使得疏松部位氧化、脱碳，疏松缺陷被扩大化，内部细小缺陷暴露在表面甚至穿透壳体，在水压试验中发生渗水现象。

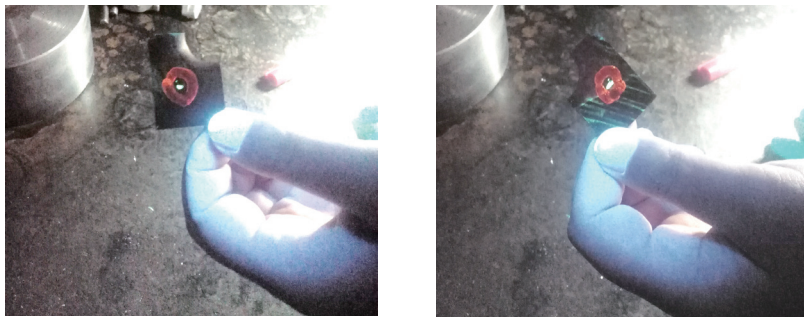
荧光检测结果显示试样两侧缺陷孔洞不完全吻合,如图3所示。打磨抛光试样,在金相显微镜下观察到缺陷形貌如图4所示,缺陷呈不连续、有分支的不规则线状,无裂纹走向趋势;经能谱分析,线状缺陷孔间无非金属夹杂物。试样经腐蚀后缺陷处金相显微形貌显示,沿缺陷边缘白色不连续线条状即为氧化物,如图5所示。

(a) 渗水点内侧

(b) 渗水点外侧

图3 荧光检测缺陷处

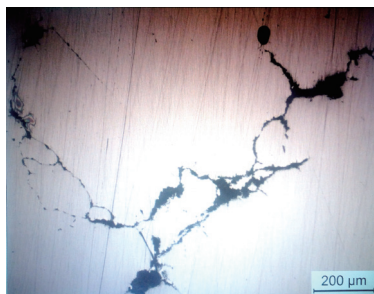
从金相图片看,缺陷整体形貌呈疏松的不致密组织,没有裂纹扩展趋势,缺陷边缘出现氧化现象,说明热加工之前已经存在,即为原材料组织缺陷。

图4 缺陷处金相显微形貌 (50×)

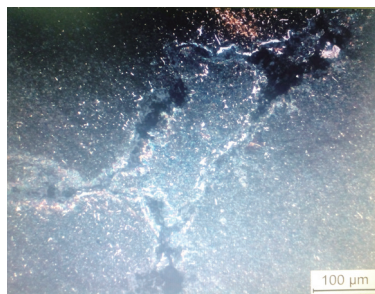
图5 缺陷处腐蚀后金相显微形貌 (100×)
