# 理化检测在铝合金压铸件失效分析中的应用

**摘要:** 通过采用布氏硬度计、高级金相显微镜及图像分析仪、直读光谱仪、扫描电镜能谱仪等手段, 对摩托车的铝合金后脚踏断裂失效、水泵体的可加工性降低的样件进行了理化检测。根据理化检测结果分析了产生这些功能(性能)失效的主要原因, 并提出改进意见。

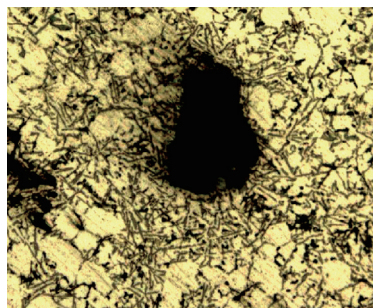
图2 端面出的显微组织

其次, 从图2可以看出其组织内部存在较大孔洞。从图3可

图2所示孔洞既可能是高温液态金属铸件凝固时收缩造成的疏松，也可能是在熔炼时高温液态金属中部分气体在铸件凝固时不能完全溢出而造成的气孔缺陷。材料存在这种局部缺陷时，会使缺陷处的强度大幅降低，最容易成为裂纹的起源位置。

（1）压铸工艺不规范造成材料内部组织不均匀，存在明显的压铸缺陷。材料内部较大的孔洞和后脚踏支架几何结构上的阶梯尖角极易产生较大的应力集中，是后脚踏支架发生脆性断裂的主要裂纹源。因此，应适当加大后脚踏支架几何结构上的阶梯尖角处的厚度，以提高后脚踏的

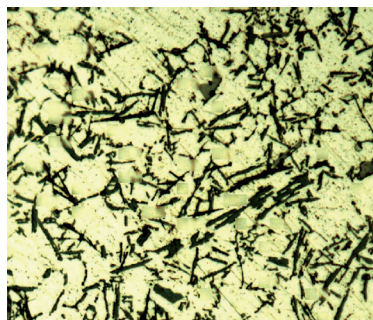
图3 金相组织（200×）

见，组织中的浅灰色的短针状、棒状共晶Si+较多的黑色针状铁相（ $Al_3Fe_2Si_2$ ）+少量的块状初晶Si。图4中 $\alpha$ 固溶体呈较大枝晶状。

化学成分分析表明材料符合国标要求，但是铁元素在标准内含量偏高，使材料内局部出现如图3中所示的较多的针状铁相，此相硬而脆，以针状形式分布时，在质软的Al基体上起着切削刀的作用，使合金的塑性大大降低，其界面既可作为断裂的源头，又可以成断裂的途径，使得断裂过程非常迅速。虽然测得的硬度为100HBW，与正常的后脚踏支架硬度相当，但这应与材料中形成了较多的硬的针状铁相有关。图4中存在较大枝晶状 $\alpha$ 固溶体，表明这批后脚踏支架在生产过程中，铝液变质处理不良，降低了材料的强度和塑性。

（2）铝液存在变质不良缺陷，降低了材料的强度和塑性。因此，需进行合适的变质处理，从而提高材料的力学性能。合理控制Fe元素的含量，并控制Fe和Mn含量的比例，使材料内部尽可能少地出现针状铁相夹杂物。

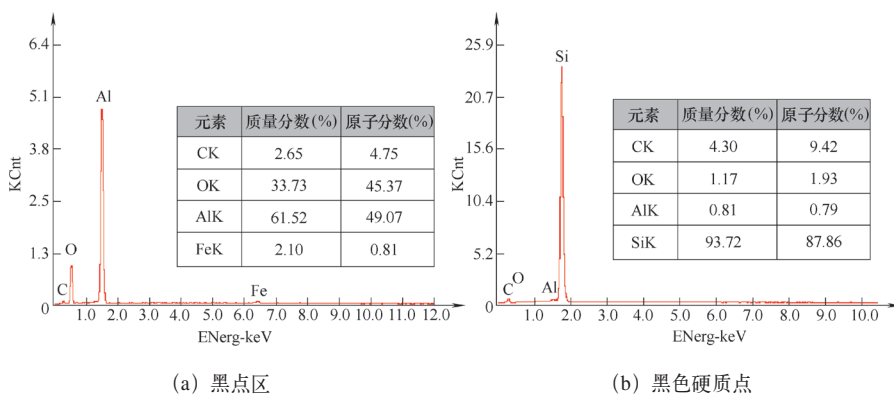
图6 电镜扫描

通过观察机加工后的铸件，没有发现明显的表面缺陷，通过低倍显微镜观察，表面有分布较多的小斑点。为确定这些小斑点的性质，我们针对这些小斑点进行了电镜扫描及能谱分析，检查结果如图6所示。

通过扫描电镜能谱仪分析，在铸件的机加工表面的小斑点分别是铝的氧化物和结晶硅以两种不同的状态存在，铝的氧化物和结晶硅硬度都远大于铝合金基体硬度。同时，我们也用显微镜对样块进行了放大200倍的图像观察（见图7），在样块上面分布着众多的与扫描电镜能谱仪分析相类似的硅点。

（1）铝氧化物的成因及控制 众所周知，铝合金是比较活泼的金属，在铝合金的熔炼过程中由于与空气中的氧及熔化炉保温材料的接触，在700℃的高温环境下加剧了其氧化反应的发生，形成氧化物及无机化合物，其所含的 $\alpha$ - $\text{Al}_2\text{O}_3$ 等为非常硬的物质。

（2）结晶硅的产生原因 铸件表面的硅点产生的原因可能有两个：一是来源于采购的原材料

中未溶解的硅，主要是合金厂在配置合金过程中因工艺不合理，残留在合金锭中未完全熔化的结晶硅；二是铝合金液在保温炉内长时间处于低温保持状态下，造成硅的偏析。

（1）彻底清除坩埚内铝液面上的氧化膜。

（2）定期更换耐火材料，使用高铝质耐火材料，避免火焰直接吹向液面。

（3）根据合金牌号，选择

适宜的除渣剂，给予充分的精炼处理时间。

（4）每周对炉子进行清理，包括炉底清淤，防止炉底淤积物掉入金属液并压入铸件中。

（5）合金的配置要采用铝硅中间合金而非直接加入硅块的方式，并保持适宜的温度使硅全部溶解。

（6）合理设置保温炉温度，均衡安排熔化作业，避免铝液长期放置不用。

（7）控制合金中结晶微细化的成分如Ca、Na、Mg、Mn等的含量。
