# 箱沿螺栓焊缝裂纹原因分析及解决对策

**【摘要】**介绍了箱沿螺栓与8mm×50mm扁钢材料焊接后焊缝发生延迟裂纹，对其进行原因分析并提出解决措施，满足了焊接质量要求。

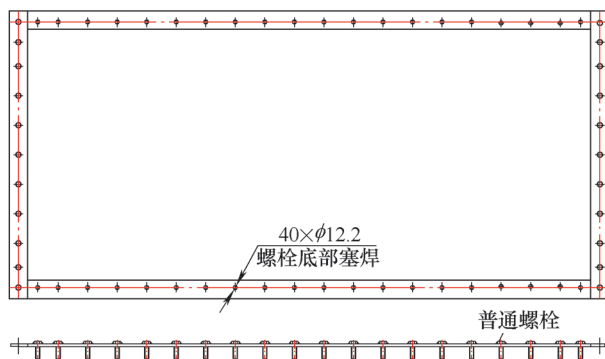
图 1

与普通螺栓焊接时，对照焊接接头形式应为角接头，具体形式如图1所示。

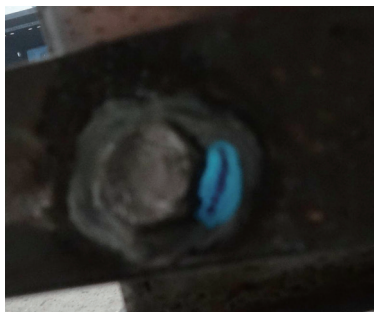
图 2

这两种材料焊接后产生冷裂纹的现象虽然属于一次偶然的意外发现，但或许在较早时间就已存在。针对产生的问题，我们通过排查，发现是操作工错用螺栓造成的。目前在用的螺栓有4.8级和8.8级两种，图样规定的是4.8级，但操作工领用的是8.8级。我们知道扁钢材料抗拉强度为375~460MPa，8.8级螺栓抗拉强度为800MPa，而采用的E4303焊条熔敷金属抗拉强度为430MPa，按照焊条等强匹配选

用的原则，焊条抗拉强度明显低于螺栓母材的抗拉强度，因此不可避免地产生焊缝的冷裂纹。该裂纹并不是只产生于焊缝表面，而是贯穿于整层焊道，从荧光紫外线探伤试验中可得以证实。具体操作方法是：将箱沿法兰螺栓朝上平放，从六角螺栓端部角焊缝背面孔洞中用小毛刷涂刷荧光液，注意分多次涂，一次不可过多，不要让荧光液流入焊缝表面，待液体自行渗透15min后，翻转箱沿法兰，用紫外外灯具照射焊缝表面，如呈绿色光点表示焊缝有缺陷，试验效果如图2~图4所示。

从上图可看出，箱沿法兰螺栓焊缝质量较差，有的产品合格率不到10%，为保证焊接质量，我们从螺栓进料、贮存及领用等容易出错的环节进行了重点的关注。通过改进，螺栓焊接质量得到了保证。

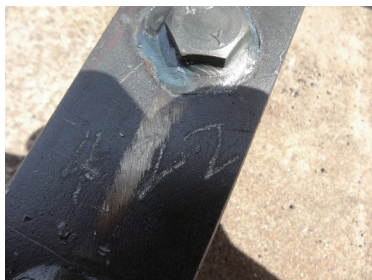
图 5

但这种状况延续不到两周时间，新的问题又产生了。据车间反馈，即使螺栓使用了4.8级，但焊缝出现冷裂纹现象依然存在。此时使用的焊条仍为J422焊条（即E4303型号焊条），焊接冷裂纹如图5～图6所示。

原因分析：由于箱沿螺栓采用的是本色产品，未经表面电镀处理，螺栓表面未有电镀锌层过厚或电镀化学液渗透的现象出现，因而在进行焊接时对熔池金属的化学成分没有产生不良的影响，所以不会产生焊接冷裂纹。

自箱沿焊接螺栓采用4.8级本色螺栓以来，焊缝产生冷裂纹的现象也得到彻底解决。

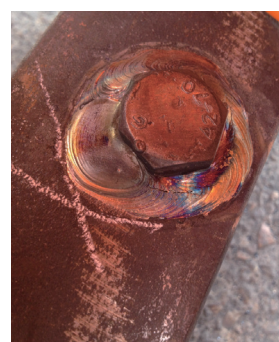
图 11

器油箱高低压套管部位的异种钢焊接工艺类同，我们也选用了天泰焊材（昆山）有限公司生产的A302不锈钢焊条。考虑到A302焊条以抗裂性能好、成形美观及脱渣方便等优点被广为应用，但用在扁钢与不锈钢螺栓焊接上却产生了焊接裂纹缺陷，焊接冷裂纹如图9~图11所示。

从图9~图11可看出，不锈钢螺栓选用的材料标记为A2-70，是由不锈钢组别和性能等级两部分组成，其释义是“奥氏体钢、冷加工、最小抗拉强度为700MPa”。

钢焊条的抗拉强度为550MPa，但不锈钢螺栓的抗拉强度为700MPa。从上述三种数据可看出，焊接材料的抗拉强度明显低于焊接母材的抗拉强度，不符合焊材等强匹配选用原则，因此也不可避免地导致焊缝冷裂纹缺陷的产生。

从不锈钢螺栓焊接性角度考虑出发，在不降低不锈钢螺栓防锈性能的条件下，为提高不锈钢螺栓的焊接性，避免焊缝焊接冷裂纹的产生，建议选用A2-50规格的不锈钢螺栓。A2-50规格的不锈钢螺栓抗拉强度为500MPa，与A302不锈钢焊条力学性能强度匹配。

自箱沿螺栓将A2-50不锈钢螺栓取代A2-70不锈钢螺栓后，在进行异种钢焊接时，箱沿不锈钢螺栓角焊缝产生冷裂纹现象的缺陷也得以消除。
