■ 蒋诚

# 碳氮共渗零件淬火裂纹分析

作者简介: 蒋诚, 中国航发南方工业有限公司热表处理中心, 从事热处理技术工作。

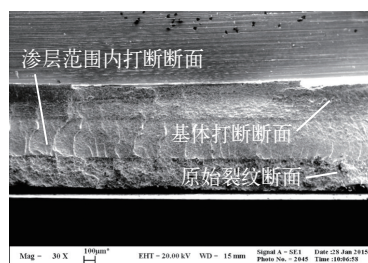
（2）断口检查 将零件裂纹人工打开进行断口观察：整个断口基本分为3个区域（见图2）。最外层为原始裂纹区，裂纹深度基本一致，约为0.3mm，断面氧化严重，无断口特征（见图3），经能谱分析，该区域内含少量O及微量S、Cl、K等元素。中间层为渗层范围内人工打断断面，微观形貌为准解理+少量韧窝（见图4）；内层为基体人工打断断面，微观形貌为等轴韧窝（见图5）。

图2 裂纹打开后断口形貌

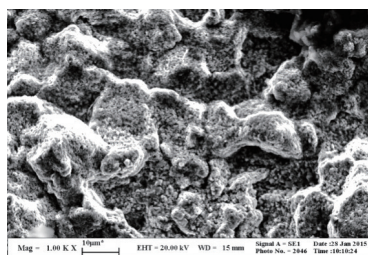
图3 断口原始裂纹区域形貌

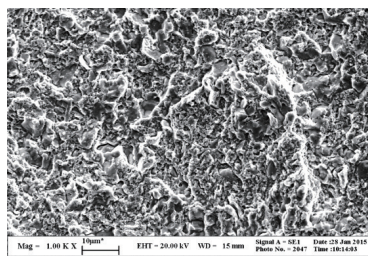
图4 渗层范围内人工打断断面准解理+韧窝形貌

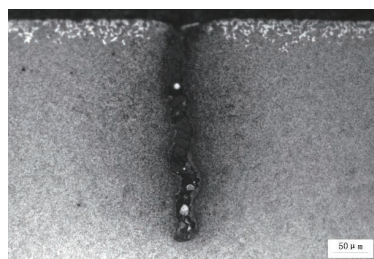
(5) 金相检查 剖切零件外圆面及顶部弧面裂纹, 所有剖切的裂纹深度及形貌基本一致, 深度均约0.3mm, 裂纹开口及宽度均较大, 耦合性较差, 尾端圆钝, 裂缝内可见大量氧化物, 裂纹两侧基体可见大量弥散分布的颗粒状氧化物; 腐蚀后观察渗层表面存在一层厚约25 μm的碳化物带, 裂纹开口两侧碳化物带未沿裂纹分布, 裂纹附近组织与正常部位无明显差异, 如图6~图8所示。零件渗层组织为细针马氏体+碳化物, 心部组织为板条马氏体。

图6 裂纹腐蚀态形貌

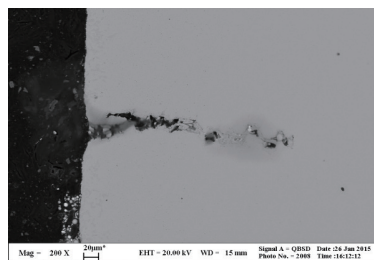
图7 裂纹背散射形貌

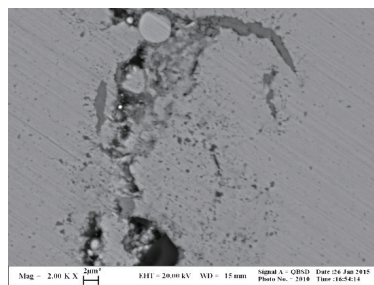
(3) 从裂纹剖面形貌上看, 所有裂纹深度基本一致, 裂纹开口及内部宽度较大, 耦合性差, 尾端圆钝, 裂纹内部可见大量氧化物, 裂纹两侧基体可见大量弥散分布的颗粒状氧化物, 裂纹形貌不符合淬火应力裂纹形态特征, 且淬火后续回火温度仅为

图8 裂纹内部氧化物及裂纹两侧基体颗粒状氧化物
