# 汽车摆臂开发过程中的失效分析

□ 上海汽车集团股份有限公司技术中心/贾辉 杜华 张海阳

某车摆臂在开发过程中出现了开裂失效，为了查找失效原因，本文进行了试验分析。

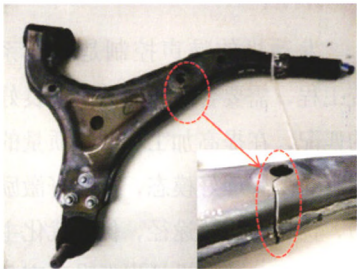
图1 失效件宏观示意

该摆臂主体由上片、下片以及中间一块加强板焊接组合而成，材料均为QSTE420TM，标准为Q/BQB310-2009。图1所示为失效件宏观示意图。

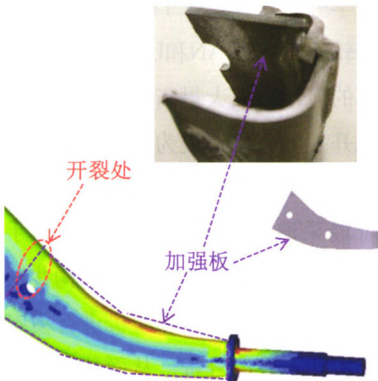
图2 零件应力分布

根据CAE报告（见图2），可看出零件拐角处应力较大（红、橙、黄），为避免该处失效，内焊有一块等厚的加强板（图中紫色虚线区域所示）。可见，加强内板长度已覆盖应力较高区域，停在应力较小的位置，可初步判断开裂区的设计强度符合要求。

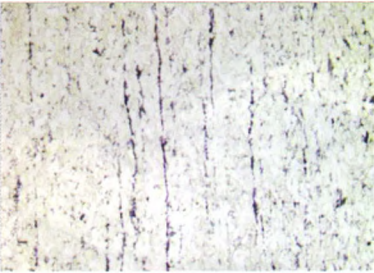
图4 位置1观察x平面金相 (400×)

通过金相分析可知，x、y面组织均由珠光体+铁素体组成，局部都有带状组织分布，晶粒度均为9~10级，且位于材料中心位置。两个方向的晶粒变形程度无明显差异。材料金相组织正常，这说明造成开裂的原因并非材料金相组织异常造成的。

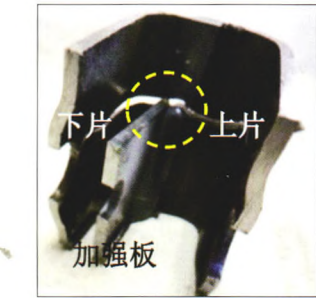
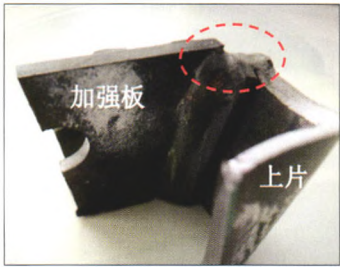
图6 断口取样位置示意

摆臂取下后，将开裂位置切下，具体如图6所示。

打开断口，可以发现开裂处恰好处于加强板焊缝收弧末端（黄圈），对其形貌特征进行分析。图7~图11所示为断口形貌示意图（含加强板一端）。

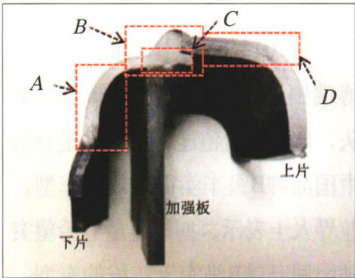
图7 失效位置断口

图7中，A处为加强板和上下片接合处，有上下两条焊缝，两条焊

缝的收弧处均在此区域；B处为下片断裂区，C处为上片断裂区，D处是A中局部放大图。

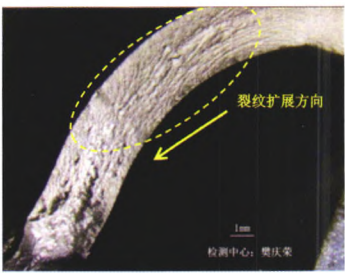
图9 失效位置断口 (B)

B和C（见图9和图10）处可以看出放射性纹路（黄圈），根据纹路扩展方向可知疲劳源为D处红圈处（见图11），此处即是裂纹源。
