# 发动机连杆优化升级和工艺创新（一）

□ 上海市金属切削技术协会/张书桥 束长坤

本文对连杆线改造后存在的问题如平面磨床、加工中心、激光涨断设备、端面磨床以及精加工专机出现的设备问题和工艺问题进行分析，并针对存在的设备问题进行系统优化，详细地阐述了优化过程，多年的实践证明，设备优化后取得了惊喜的效果。

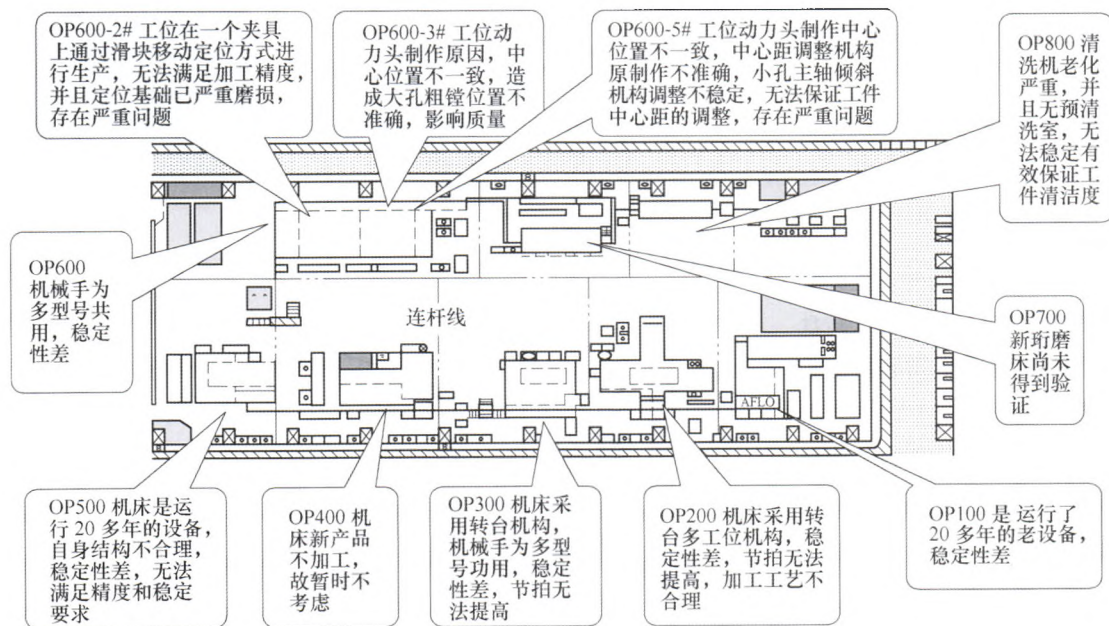
图 4

通过对连杆线设备问题进行系统分析，确定了设备存在的主要问题，如图4所示。

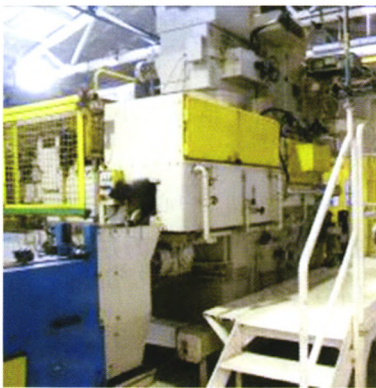
图 5

双立轴平面磨床（见图5）是一台20世纪80年代的产品，投产于90年代，运行至今已有近30年，同期运行的设备已全部报废，而该台设备因为随连杆线产品的不断改造更新一直沿用至今。各类部件已严重磨损老化，重大故障经常发生，如上磨头主轴出现故障，停机时间

长达1个月，并且加工精度低，无法满足工艺的要求，同时因跑冒滴漏严重，影响生产车间的环境。

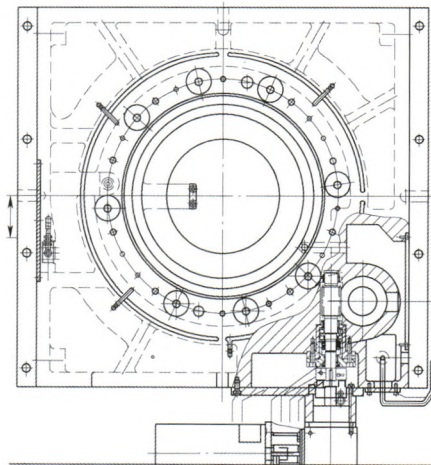
图 7

纹底孔。当时在购买该机床时为了节省资金，采用一个电动机通过变速箱带动三把钻头旋转加工工件，而一个电动机只能采用一个Artis监控钻削时的平均扭矩，因此该设计带来一个先天缺陷，无法单独监控每个钻头的磨损和受力情况。当三把钻头中有一把出现异常磨损，Artis监控的三根钻头的平均值未超差而无法及时报警，就会导致钻头折断和工件报废等情况发生（见图7）。

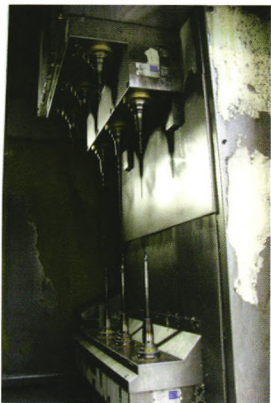
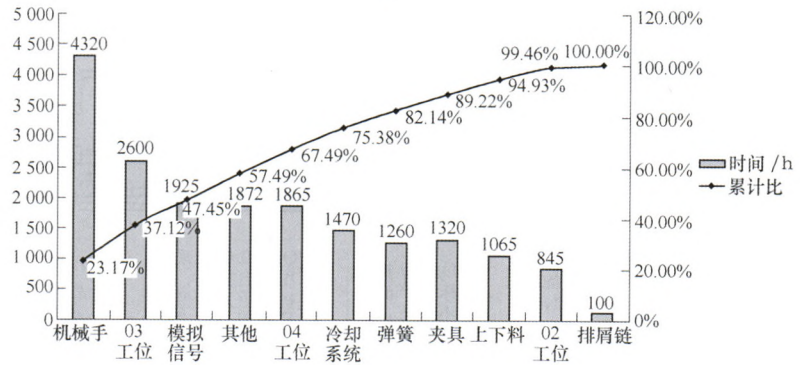
图 8

OP210加工中心故障状态帕累托图分析如图8所示。

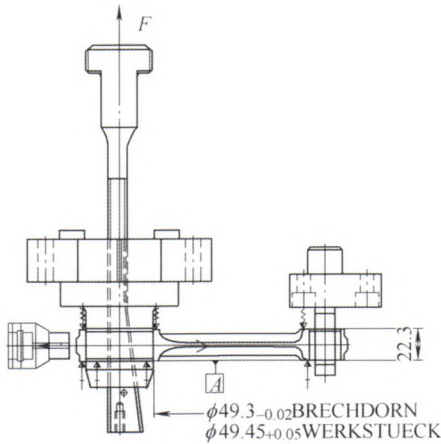
图 10

加工方式采用拉削方法加工连杆大头孔的两条应力槽（见图10）。连杆线在改造初期加工连杆涨断时，因对设备、材料和调整控制方法未有效掌握，导致涨断爆口工费一度高达8%，且占生产线的工件报废的第一位，严重制约连杆生产线产能的提升。

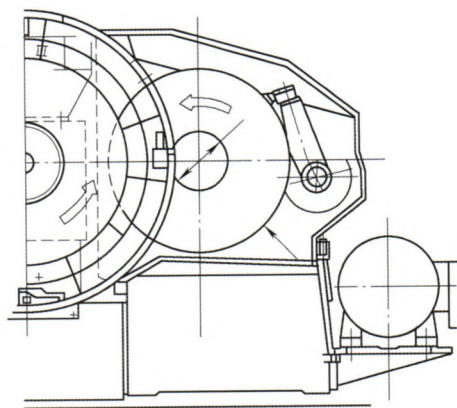
图 11

OP240卧式双端面磨床是一台运行20年的老设备，加工方式是采用双砂轮卧式端面磨削的方式，工件采用转盘进给的形式（见图

11）。因机构磨损和老化，主轴无法确保磨削时的准确性，造成加工后工件两端面平面度较差，无法满足连杆两面平面度0.02mm的工艺要求，造成后道工序的定位无法满足要求。

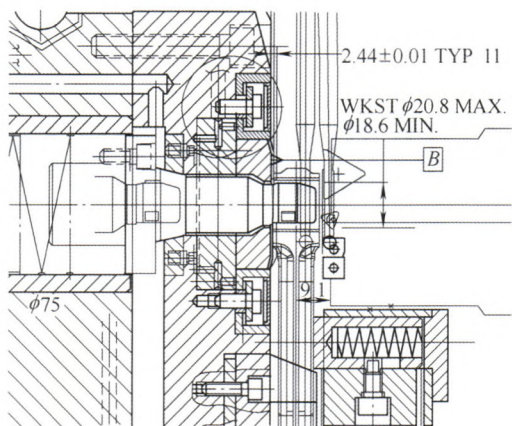
图 14

2工位是铣削连杆小孔两个端面，加工要求是在前道小孔端面21.885mm的厚度下，铣削小孔两端

面至 $(20\pm 0.1)\text{mm}$ ，但是因为设备因素无法保证该尺寸的稳定性，且该尺寸影响5工位加工时工件的定位，导致加工后工件的弯扭曲度严重变化（见图14）。

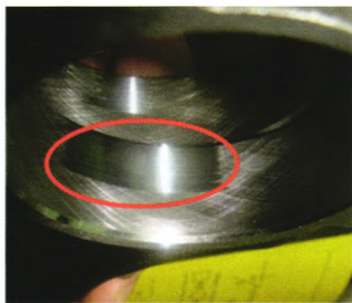
图 16

OP250-3在加工大孔时，因工艺要求大孔需2次旋转180°后再加工，所以工件二次定位时大孔的轴心线可能不重合，而偏差过大就导致大孔的2个孔径加工痕迹在后期无法加工去除，出现异常工废情况（见图16）。

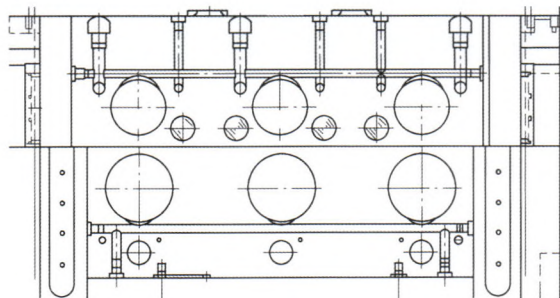
图 17

位有六根静压主轴，三根加工大孔，三根加工小孔，大小孔主轴分别安装在两个箱体上，小孔箱体固定，大孔箱体上下移动，调整大小孔的中心距。因为供应商制作箱体出现误差，导致箱体中心距出现误差。当A、C中心距一致时，B轴的中心距仍有0.02mm的误差，占公差±0.025的近40%，即影响生产线的调整，又造成异常工废（见图17）。

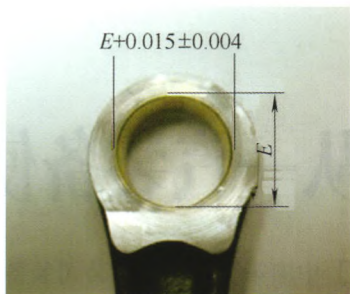
图 18

根据工艺要求，连杆的小孔并非是一个标准的圆，而是一个椭圆，短轴E= (23.01±0.003) mm，长轴=E+ (0.015±0.004) mm，因椭圆公差为0.008mm，为发动机机加工零件在同类加工方式上，加工精度最高的。OP250-5小孔椭圆度误差过大，是生产线的主要工废（见图18）。

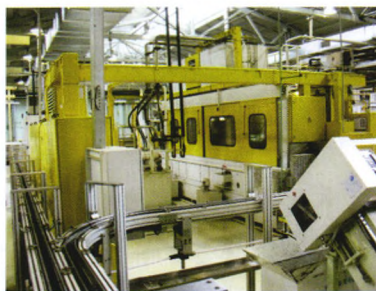
图 19

OP260珩磨工序是连杆线的产能瓶颈，原来加工原始型号连杆采用的是老连杆珩磨机（见图19）。

加工节拍慢，达21s，且只能单根加工，无法满足新型连杆产能提升的要求。（待续） **AUTO1950**
