# 发动机连杆优化升级和工艺创新（二）

□ 上海市金属切削技术协会/张书桥 束长坤

本文对连杆线改造后存在的问题如平面磨床、加工中心、激光涨断设备、端面磨床以及精加工专机出现的设备问题和工艺问题进行分析，并针对存在的设备问题进行系统优化，详细地阐述了优化过程，多年的实践证明，设备优化后取得了惊喜的效果。

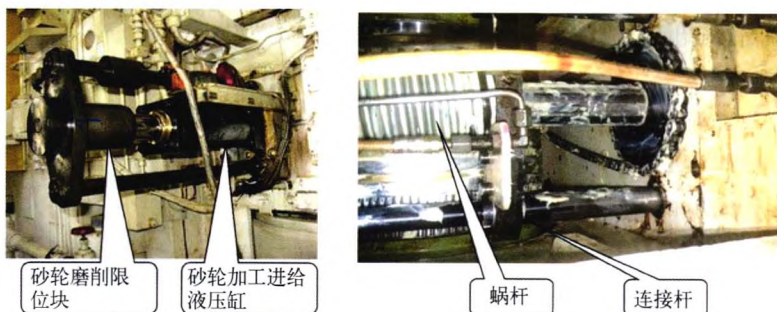
图 21

进给原理：在机床正常加工时，砂轮上下进给是由砂轮加工进给液压缸，通过连接杆将蜗杆直线移动，带动蜗轮转动后实现砂轮主轴的直线进给。砂轮磨削的最终位置是通过液压缸的限位块实现（见图21）。

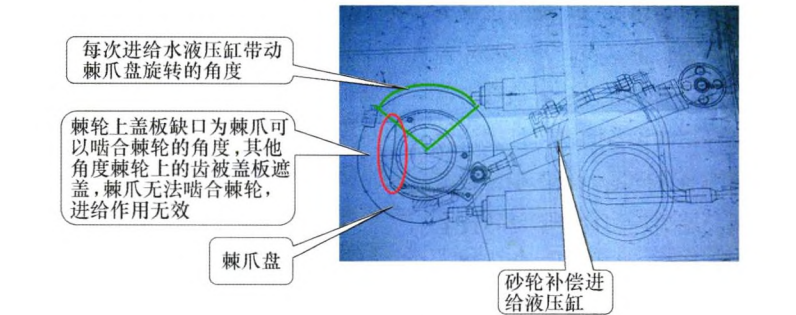
图 22

补偿进给说明：自动进给补偿时，通过液压缸的进给，带动棘爪和棘爪盘旋转规定的角度，通过棘爪与棘轮的啮合，使进给轴旋转，带动齿轮传动机构将进给量传递给涡轮蜗杆，达到砂轮进给的目的（见图22）。

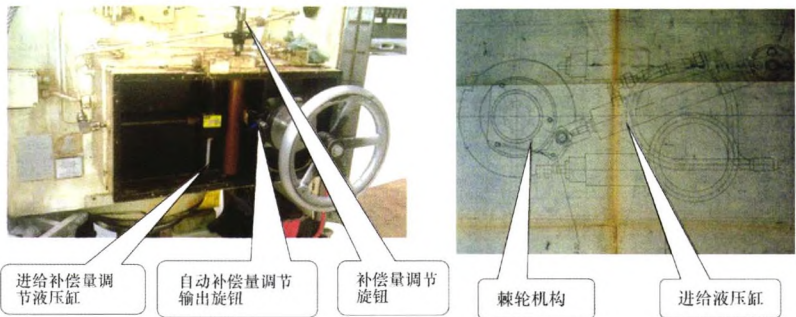
图 23

当测量机构测量出工件尺寸超过补偿控制尺寸时，测量机构会发出补偿的需求，补偿的量由事先进行设定（下一步介绍）。自动执行机构首先通过补偿进给液压缸，通过棘轮机构将棘轮旋转规定的节距，然后通过涡轮蜗杆机构将进给量传递到砂轮上。其中花键轴带动蜗杆旋转后使涡轮旋转（见图23）。

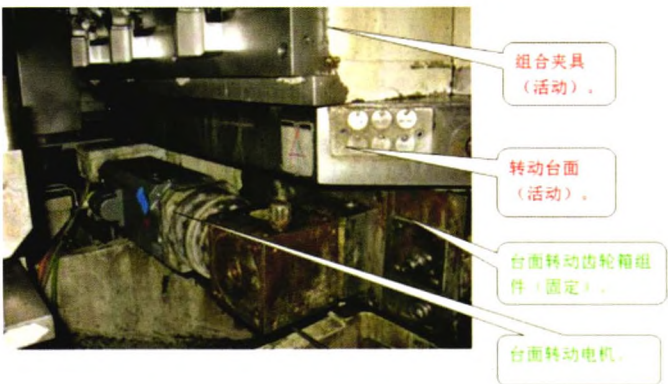
图 25

OP210设备因加工内容多，加工工序多，加工工件多，因此采用工件转台的封闭方式进行加工，造成当转台出现故障时，需将外围防护门和安装在转台上的4个夹具体吊离，维修工作量巨大，需24h连续修理5天时间（见图25）。因此生产线为了彻底消除该重大设备隐患，与维修部门共同分析，从设备结构、产生故障问题的根本原因和如何彻底有效地预防该缺陷的再次发生入手，通过对转台传动机构的

解体分析，驱动电动机通过蜗轮蜗杆驱动小齿轮后带动大齿轮旋转。故障的现象主要是大小齿轮出现点

蚀后导致转动副咬死。主要从三个方面解决：首先转台在转动时，转台转动面有均分的

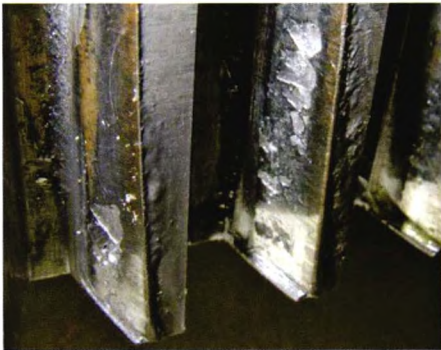
图 27

其次是安装蜗杆和小齿轮的轴，在轴上的轴承外圈与箱体外套因长期磨损产生间隙，导致蜗杆轴的安装定位产生间隙，小齿轮与大齿轮的啮合面不在要求的齿轮副啮合点上，导致大小齿轮出现异常损坏（见图27）；在轴承的箱体外圈上镶套过渡环，使得轴承安装时外圈过渡配合，确保蜗杆轴轴心定位准确（见图28）。

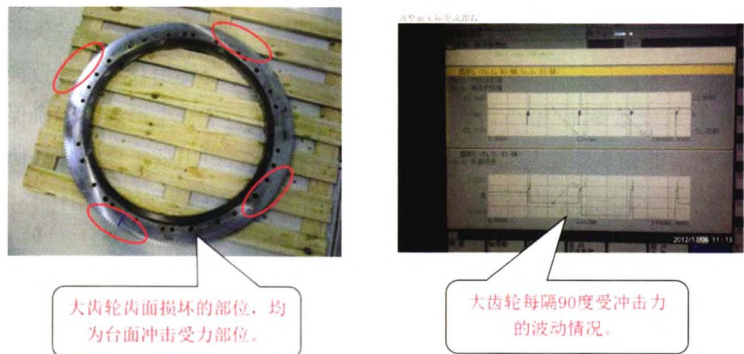
图 29

第三是转台在旋转时因节拍关系，需提高转台的加速度，直接导致齿轮冲击力过大，因此大齿轮出现均匀的四个等分点的损坏（见图29）。通过合理分配速度，降低了转台的加速度和冲击力。

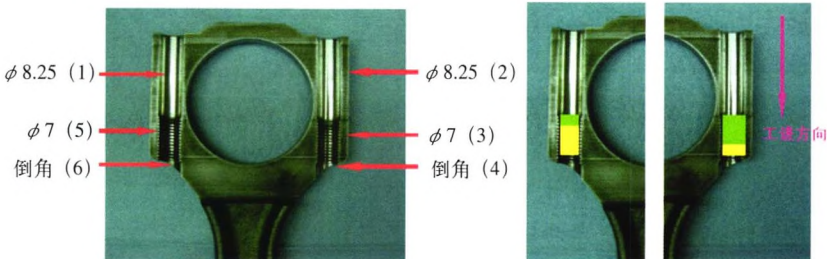
图 30

通过分析，OP210-3工位需钻阶梯孔、螺纹孔和反向螺纹倒角，每根钻头加工2个孔，共有3个主轴加工三根工件（见图30）。因连杆是36MnV4的锻钢，材料的强度大，塑形好，导致加工困难，尤其是 $\phi 7\text{mm}$ 钻头，因受各种因素如排屑困难、钻头磨损Artis控制不合

理、切削参数的不合理及钻头的适应性等，导致使用寿命较低。理论上400根/刃，实际仅为260根/刃，且每个班均有断钻头，平均每天断7根。不仅成本较高（钻头断后无法修磨重复使用），且导致换刀时间居高不下。生产线为了确保全线的产能，提出该工序缺损外协进行补充，每年的外协费用达480

万元。生产线在会同刀具专业人士进行优化改进的同时，对设备和刀具的改善进行优化，在分析了加工参数后，发现钻头切削时进给方式是预钻慢正常加工快，在钻头出口处有一个斜度，导致钻头在出口处出现歪斜，导致折断的概率高。因此将进给方式改为预钻快出口处慢的方式，较好地改善了该类型钻头

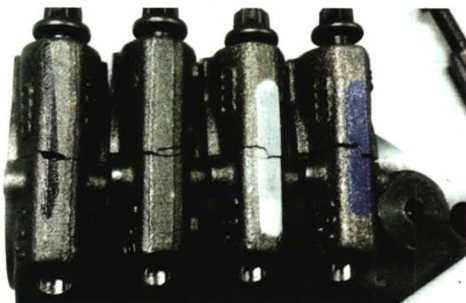
图 32

为了降低OP220涨断爆口比例，我们分析了根据PV6260标准，涨断面上材料爆口，长度在3mm以下，宽度在2.5mm以下的涨断连杆可以使用。但在实际加工中因各类因素导致爆口的实际情况大于该标准导致工废（见图32），且该工废数量一直占据生产线的首位工废，造成大量的浪费和产能损失。为了优化该缺陷，生产线维修人员、设备供应商和毛坯供应商对设备的参数、精度、夹具、工件定位稳定性、员工操作、保养等全方位进行分析和持续优化，不断改善，取得了较好的效果。

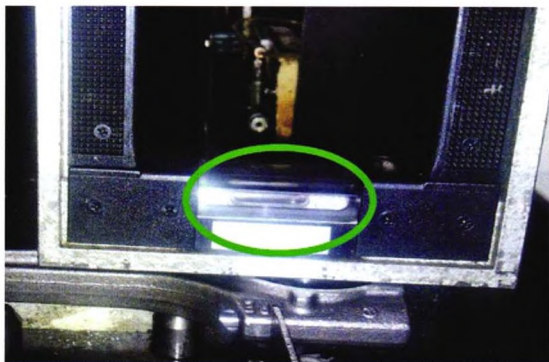
图 33

导致割槽垂直度的不准确。通过对涨断方式的分析，发现切割槽垂直度精度对涨断面的平整度有较大的

影响，而涨断面的平整度又影响爆口的质量，因此必须确保激光切割槽的垂直度和平行度。在修正夹具

支架和机床导轨精度的基础上,对夹具的纵横两个方向的水平度进行校准,确保了激光切割槽位置的准确性(见图33)。
