# 发动机连杆优化升级和工艺创新（三）

□ 上海市金属切削技术协会/张书桥 束长坤 张驰

本文对连杆线改造后存在的问题如平面磨床、加工中心、激光涨断设备、端面磨床以及精加工专机出现的设备问题和工艺问题进行分析，并针对存在的设备问题进行系统优化，详细地阐述了优化过程，多年的实践证明，设备优化后取得了惊喜的效果。

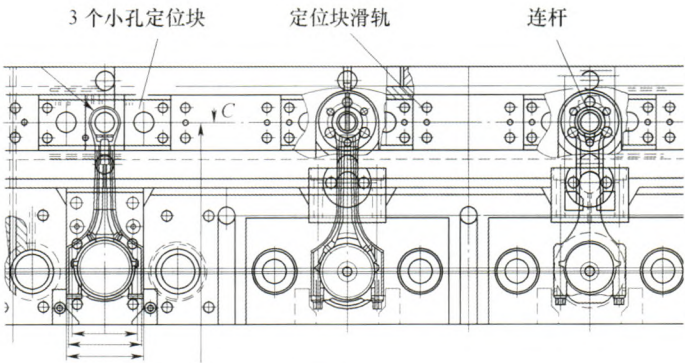
图 36

一次。在实际加工中发现铣削的(0.94±0.2)mm尺寸波动较大，而该小孔端面是下一道5#工位的小孔定位面，该尺寸不稳定直接导致5#工位加工后大小孔的弯扭曲度变化(见图36)。

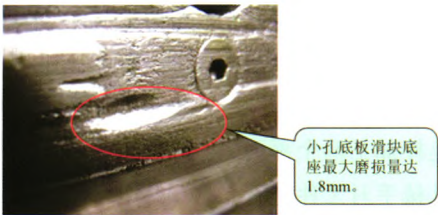
图 37

观察后发现定位块滑轨的安装面严重磨损(见图37)，无法有效保证小孔定位的精度。通过对夹具加工运行过程的细致分析最终发现，定位块滑轨移动面防尘措施效果不佳，造成小孔端面定位底板移动一次滑动面，切屑就有可能进入滑动面(见图38)，而随滑动后将定位块滑轨的安装面严重拉毛而无法起到有效定位的作用，缺陷由此产生。

首先将磨损的底板进行修磨，表面喷涂陶瓷，恢复小孔底板的定位精度。其次发现滑轨固定螺栓内的碟形垫圈全部缺失，导致滑轨与底座之间存在间隙，直接导致铁屑进入滑动面，通过安装碟形垫圈后，目前使用情况正常，无异常磨损，同时保证了5#工位小孔的定位精度和连杆弯扭曲度（见图39）。通过半年的使用，涂层部位目前磨损正常，工件弯扭曲度稳定，不需要进行经常调整，仅进行正常的监控。

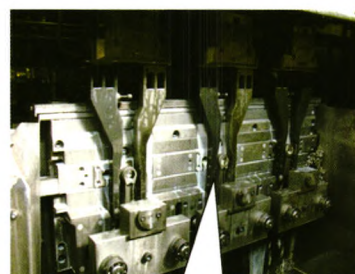
AF60-3#工位机械手安装工作状态

OP250机械手旋转抓脚抓取工件精度低，产生的故障和工废较多，机械手因需要一个抓手适应4种型号的工件，并且在其中的2个工位为了满足连杆加工两个平面的要求，需要机械手对工件进行180°的旋转，而旋转机械手抓脚的工件精度低，造成机械抓手将工件撞击夹具，进一步导致抓手精度的丧失（见图40）。且工件定位时均需要小孔定位销深入小孔进行小孔轴向定位，当机械抓手上的三根工件小孔的轴心与夹具定位销轴心不一致时，会发生小孔定位销将工

件顶出抓手，当抓手松开时工件掉落未由小孔定位销挂住，当大孔压板将连杆压紧时，小孔与定位销出现碰撞而导致碰伤，严重会导致连杆压弯。

问题原因是因机械抓手存在制造和安装误差，导致三个机械抓手不在同一平面内，另外三个机械手定位中心存在误差，无法与夹具内小孔定位销的轴心线同轴。

为了解决该问题，首先通过对抓手部件的统一制作和检修，确保了制造基准与安装基准的一致，并且将三个抓手的小孔中心进行精确校准，提高抓手在抓取连杆时三个小孔的中心基本在同一水平线上，并校准了三个连杆在同一平面的精度，要求是在0°和180°两个位置工件的厚度中心线和位置度不发生变化，确保抓手在夹具内安装工件时两个方向上的位置基本相同。

其次，将机械抓手与小孔定位销进行精确校准。为了提高校准时的精度，我们采用了06B工件，小孔的直径比新型连杆小孔小，当06B连杆的小孔定位销与工件在0°和180°两个位置均不发生干涉顶出现象，在加工新型连杆工件时就基本不会出现小孔定位销将小孔顶出的缺陷。
