# 发动机连杆优化升级和工艺创新（四）

□ 上海市金属切削技术协会/张书桥 束长坤 张驰

本文对连杆线改造后存在的问题如平面磨床、加工中心、激光涨断设备、端面磨床以及精加工专机出现的设备问题和工艺问题进行分析，并针对存在的设备问题进行系统优化，详细地阐述了优化过程，多年的实践证明，设备优化后取得了惊喜的效果。

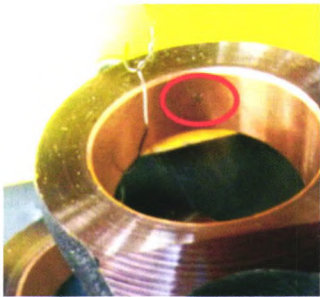
图 42

分析缺陷现象是大孔在珩磨后出现有镗削的刀痕（见图42）。经过分析，在OP250-3#工位连杆需安装两次，用于分别加工小孔和大孔的两个侧面，而两次定位如果前后不一致就会出现该现象；并且进一

步分析发现同轴的偏差基本出现在垂直方向，而垂直方向的定位是小孔三个定位块中上面一个定位块，通过寻找发现在上定位块的位置有压痕，结合该工位切屑多的特点，判断因切屑粘在定位销的定位块上，导致前后两次定位垂直方向出现误差，在粗镗大孔时导致大孔两

个孔径不同轴，当误差超过后道工序加工余量后就出现工废。

找出问题的原因后，发现机床上有2种清除切屑的切削液喷嘴，每种各有3个负责3根工件的切屑清除。其中夹具上的帘布式喷嘴主要是对夹具上的切屑进行清除，而工件除屑喷嘴是对工件上的切屑进行清除。但经过检查发现帘布喷嘴出现异常堵塞，通过解体检修疏通恢复。除屑喷嘴同样疏通后恢复（见图44）。

进行检查并对误差大的心轴进行更换，确保夹具定位的精度。但实际使用后发现效果未达到预期的状态。在观察了除屑喷嘴的位置后发现，可以将喷嘴的位置往前移，尽可能接近小孔，并且喷嘴中心与小孔中心一致，提高清洁效果。经过改进调整，效果显著，该缺陷已基本从生产线的工废清单中消失，改进效果基本为100%。

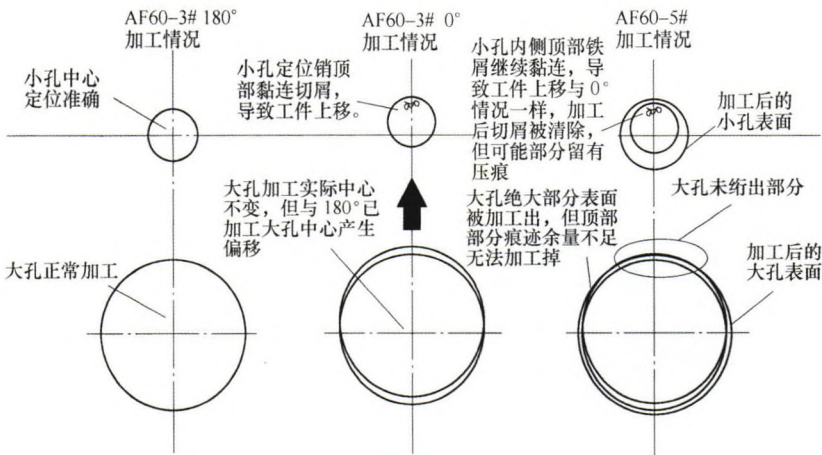
图 43

缺陷产生过程如图43所示。

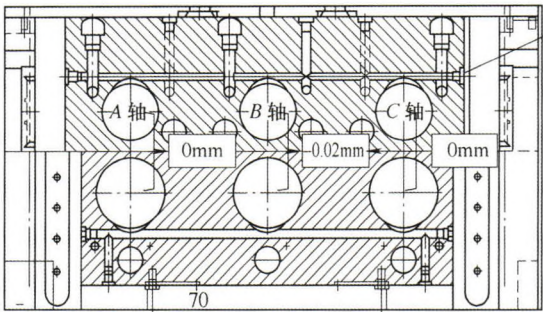
图 45

OP250-5#工位中心距误差的缺陷是设备制造过程中产生的。

OP250-5#工位精镗大小孔时，对大小孔的中心距有 $\pm 0.025\text{mm}$ 工艺要求。在设备上，A、B轴的中心距可以由底部卸楔机构调整箱体而实现单独进行调整，而中间B轴就由箱体的加工精度保证而无法调整，其误差达 $-0.02\text{mm}$ 。该缺陷从设备开始运行之处就存在，为供应商设备制造产生的缺陷。小孔3根主轴中心未在同一条直线上，B轴低 $0.02\text{mm}$ ，主轴箱孔存在制造误差（见图45）。

通过对主轴安装结构分析，发现可以利用 HSK的过渡夹头修磨，这样用标准的刀杆安装后中心距同样会变化，且由不会影响正常的换刀工艺规定。B轴HSK夹头主轴安装基准面修磨 $0.459\text{mm}$ ，刀尖抬升 $0.02\text{mm}$ （见图48）。

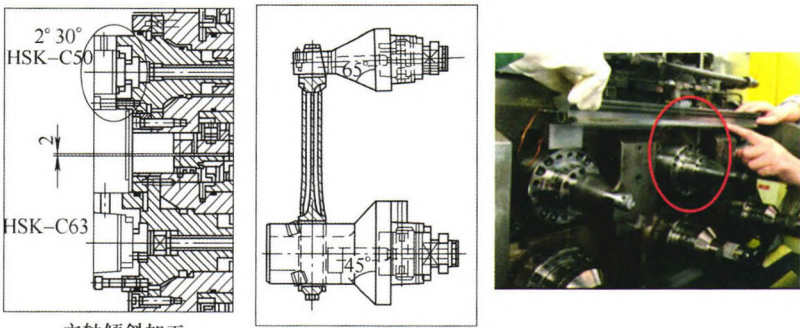
图 46

通过分析，05工位加工精镗连杆大小孔，其中小孔呈椭圆，小孔主轴与Z轴导轨倾斜 $2^{\circ}30'$ （见图46）。A、B、C 3根主轴在同一箱体上同时加工。我们发现可以利用该机床的小孔在加工椭圆时小孔主轴倾斜的状态，通过刀尖轴向位置的移动达到中心距变化的原理，消除该缺陷。利用小孔主轴倾斜机构，调整刀具安装尺寸，中心距增大。但出现一个问题，三根工件在加工时需要对应安装，无法满足工艺要求（见图47）。

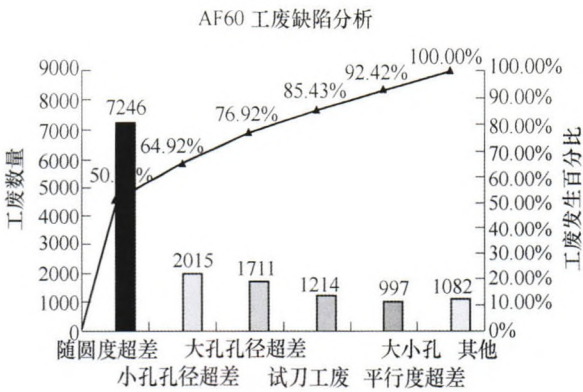
图 49

( $\phi 23.010 \pm 0.003$ ) mm，并且有椭圆要求  $E+ (0.015 \pm 0.004)$  mm，即椭圆的长轴比短轴要长 ( $+0.015 \pm 0.004$ ) mm。在实际加工中，机床小孔主轴采用倾斜  $2^{\circ}30'$ ，而进给采用水平进给的方式，实现小孔在水平直径尺寸未变化而垂直直径尺寸变小的加工方式。在实际生产中，小孔

椭圆度的工废较多（见图49）。

为了改善OP250-5#工位小孔椭圆度，通过分析椭圆尺寸的调整需通过箱体上的旋转轨道对A、B、C三根主轴箱体同步调整，无法对单根主轴的椭圆度调整，导致椭圆度质量较难控制。根据设备加工能力报告，A、B、C三轴椭圆度误差稳定，以A轴工件椭圆度最大，B轴工件椭圆度最小，最大差值0.004mm，占公差50%。

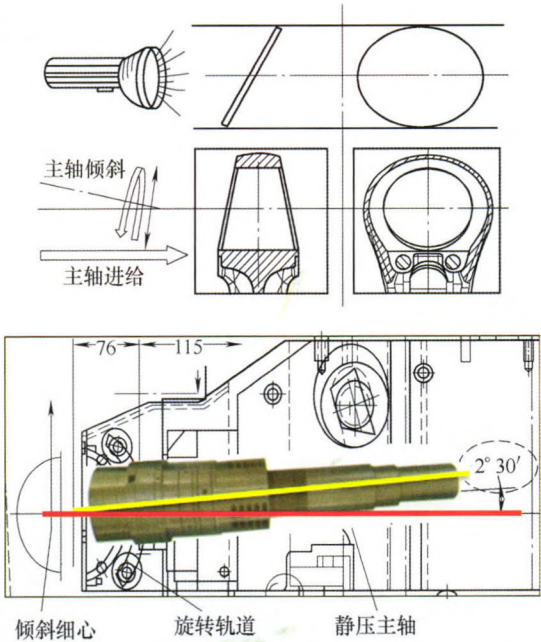
图 50

椭圆的形成原理图如图50所示。实际加工中采用主轴倾斜，平行进给加工椭圆。

通过分析，椭圆是主轴倾斜加工得到的，而主轴本身加工的圆度情况没有检测过。我们将主轴恢复至水平状态加工小孔成为正常圆的情况下进行检测，发现三根主轴加工的圆度均为0.002mm，而圆度的方向不一样，A、C轴圆度的长轴在水平方向，B轴的长轴在垂直方向，这样将三根轴同步倾斜得到的椭圆度必然存在系统误差。主轴倾斜加工椭圆孔时，椭圆度计算为X方向尺寸减去Y方向尺寸，产生系统误差0.004mm，占公差值一半，导致三轴椭圆度难以控制。
