# 鼓式制动器故障问题及分析

□ 浙江万里扬变速器股份有限公司商用车研究院 / 乔湘鹤 苏亮

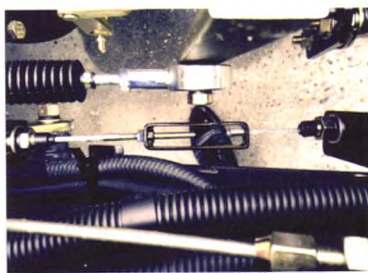
图 1

如图1所示，整车布置时，拉线并不是由一整根拉线直接从手制动驱动部分连接到手制动操纵器，而是采用了2根拉线串联的方式，其中拉线1通过一个螺杆和螺母连接到手制动操纵器（见图2）上，在拉线1的另一端通过一个螺栓和螺母与调节笼连接，拉线2一端与手制动器直接固定连接，拉线2的另一端也是一个固定端子与调节笼固定连接，而拉线1的调节螺栓和螺母就是本次整车不能驻坡的一个

通过对现场的故障车辆排查，发现拉线1在装配到整车上时，拉线两端的螺母锁紧的位置都比较随意，实际导致了手制动操纵器工作到同一个位置时，拉线后端拉动调节笼的距离有较大的区别，从而导致拉线2驱动手制动器时的制动行程也有很大的变化。使得虽然手制动操纵器已经工作到位，但是传递到手制动器的制动行程不够，制动蹄与制动鼓之间的接触面积和接触力不能达到使用要求，制动力也就未能达到设计值，使得整车不能驻坡。

故障一通过制定拉线1的装配作业指导书，很好地解决了整车不驻坡的问题；故障二随着故障一的解决，以及选用内部摩擦力更小的拉线也完全解决了类似问题。
