# 220 kV主变压器夹件对地绝缘电阻异常情况分析

变压器作为变电站主要电气设备，其安全性和可靠性直接影响到电网运行安全和用电负荷稳定。分析了一起220 kV变压器C级检修和例行试验过程中发现夹件对地绝缘电阻异常的情况，通过试验数据和放油检查最终找到原因，并提出了处理夹件对地绝缘电阻异常的方法和措施。

陈 斌 冯哲峰 周 进/国网浙江省电力公司绍兴供电公司

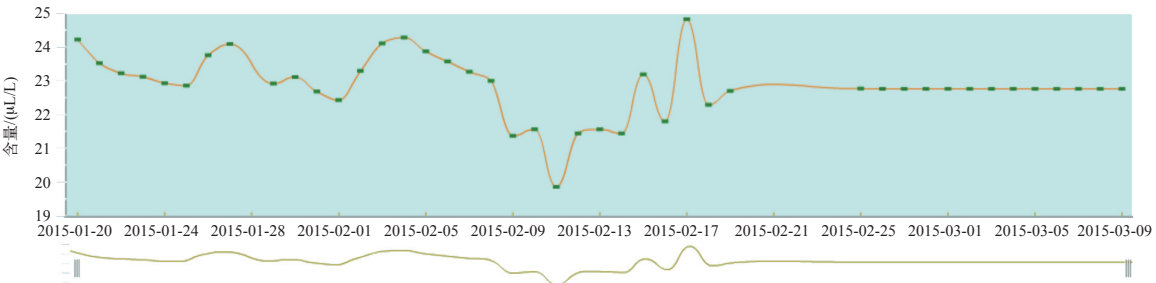
图1 总烃检测数据趋势图

同时1<sup>#</sup>主变压器安装了油色谱在线监测装置，分析历史监测数据，发展趋势与数值基本与带电检测数据吻合，如表2和图1、图2所示。

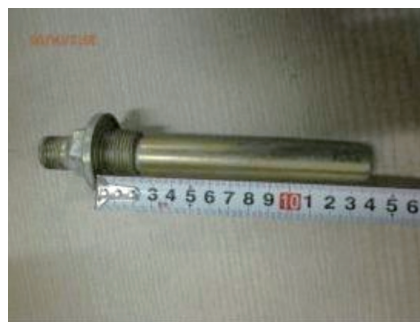
(c) 测温管插入油箱140 mm

1) 图3展示了主变压器上部夹件及测温管外部情况。从图3c中可以看出，测温管需插入油箱140 mm，对夹件距离较近。

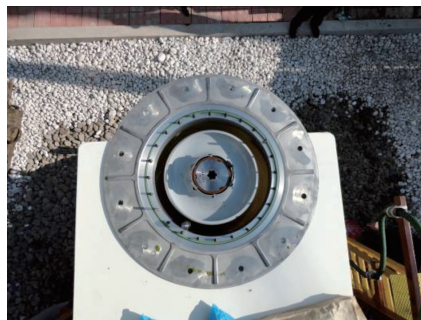
图4 有载开关托板实物图

2) 从图4中可以看出，有载开关托板与夹件上部托板距离较近，如果相碰，需对夹件上部托板进行角度调整。

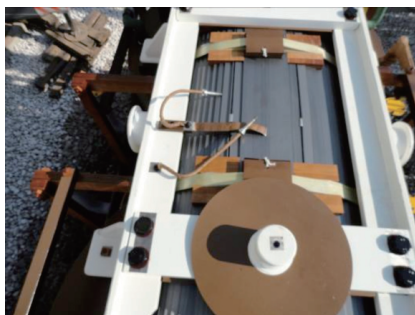
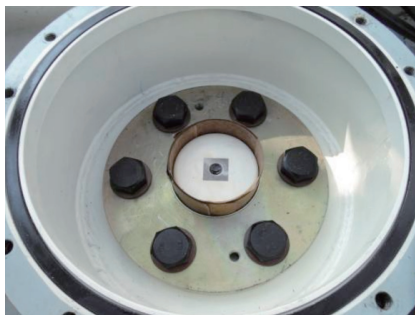
图5 夹件引线绝缘及上部定位内部、外部结构

3) 图5展示了夹件引线绝缘及上部定位内部、外部结构。需查看夹件接地引线绝缘破损及上部定位绝缘破损，如发现绝缘破损，则更换绝缘。

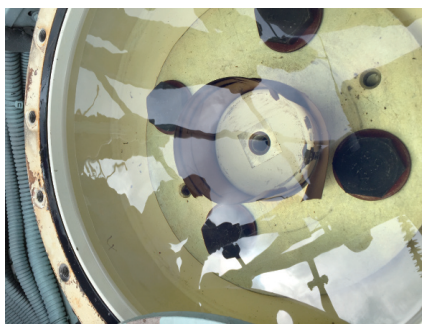
如图6所示,主变压器进行放油至定位孔以下位置,打开定位孔盖板,经检查发现定位杆外包纸绝缘破损,定位杆与本体油箱碰触,因定位杆与夹件相连,故导致夹件多点接地,夹件对地绝

(a) 纸绝缘破损定位杆与油箱碰触

缘电阻异常。更换纸绝缘后,重新测量夹件对地绝缘电阻正常,夹件多点接地情况消失。

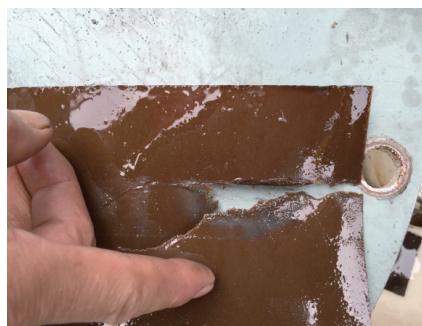
(b) 纸绝缘破损
