# 高肇直流冗余交流站控系统异常停机的原因分析

孙巍峰<sup>1</sup> 涂仁川<sup>1</sup> 邱志远<sup>2</sup> 岳笑歌<sup>1</sup> 刘旭辉<sup>1</sup>/1.许继电气股份有限公司  
2.中国南方电网超高压贵阳局

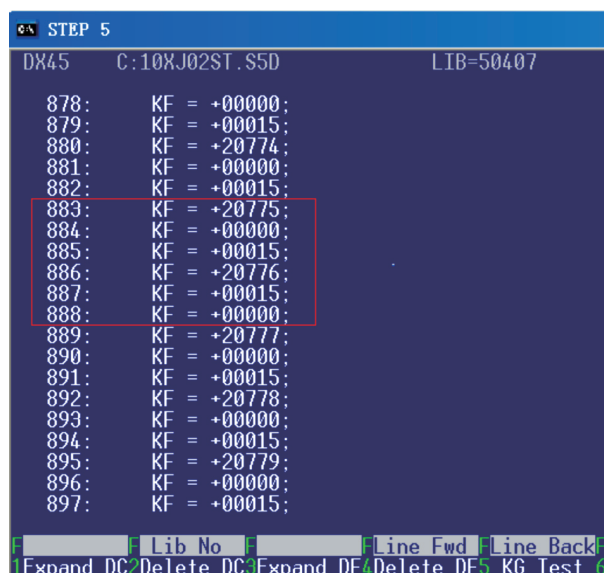
图2 500217的命令事件软件配置逻辑图

从图2中可以看出，500217的分闸命令事件配置正确，但是其合闸命令事件配置有误。

DW887为合闸命令事件20776所属的组事件号，范围应该是17001~17080，配置为0表示不属于任何一个组，实际配置为15，不在范围内，DW888对应该事件的类型以及送往不同的目的地，应该配置为15，配置为0时该事件不能送到工作站显示，所以操作500217无合闸命令事件。

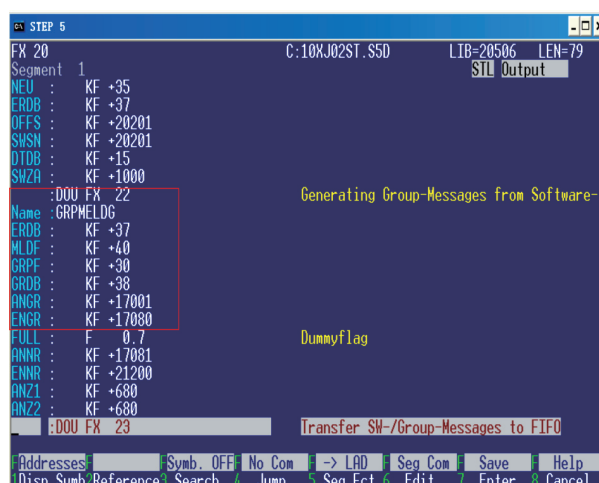
图3 组事件的软件处理逻辑示意图

具体分析功能块FX22的源程序，处理组事件时，需要从事件配置数据块中读到的组事件信息来计算组事件号的写指针地址，据此来读写组事件号与计数器。由于配置的组事件号为15，不在17001~17080范围内，功能块FX22中又未做合理

的有效性检查，即在组事件配置错误时，调用的FX22仍将继续执行，将会导致计算出错误的写指针地址，从而引起S5软件的内部冲突，引起停机。

根据以上的分析，导致冗余交流站控系统停机的原因在于源程序设计考虑不周，具体是处理软件事件对应组事件的功能块FX22未考虑入口参数有效性检查的处理。而在工程现场，后期的扩建是不可避免的，均会涉及到大量的软件事件或硬件事件的增加或事件类型的修改，该修改只能通过对手工修改事件配置数据块的原有配置参数进行手工修改，如果稍有疏忽，配置的组事件号不在允许的范围内，加上软件设计的缺陷，将会由于错误的寻址，导致S5系统停机。双套交流站控系统停机只会影响交流场间隔的监盘，不会对直流系统的安全运行造成影响，但是对于采用同一平台的直流站控系统而言，其软件事件对应的组事件处理的功能块FX22与交流站控而言是完全一致的，因此存在同样的软件缺陷。如果因为组事件配置错误将会同样导致双套直流站控系统停机，则会

引起直流系统紧急停运，中断直流功率的正常传输<sup>[7-9]</sup>，其后果是很严重的。该软件缺陷已经在后续的兴安直流工程中得以解决，增加了组事件范围的有效性检查，避免了事件配置错误导致冗余系统不可用的情况发生。

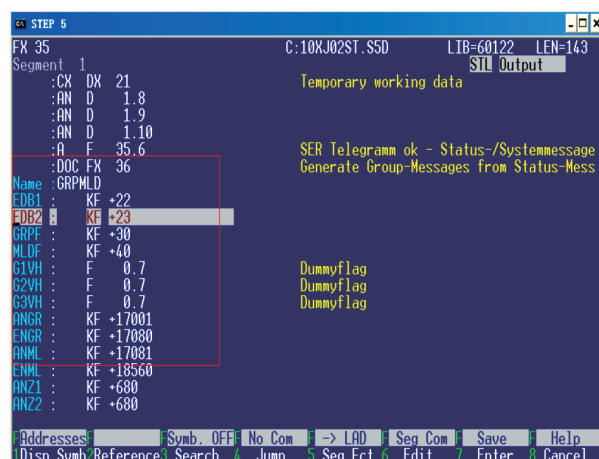
图4 硬件事件的软件处理逻辑示意图

其入口参数与FX22类似，但是FX36中对组事件的处理考虑了数据的有效性检查，即如果数据块中设置的组事件号不在17001~17080范围内，退出该功能块的执行，从而不会导致错误的地址寻址，因而也不会引起S5的停机。

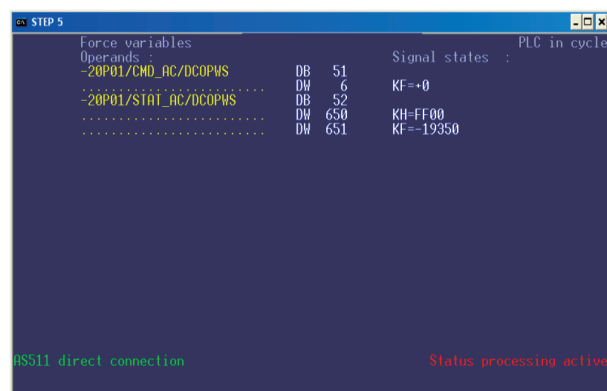
图7 应答报文号的监视示意图

图7中，接收报文中的应答报文号为零，表明HMI未应答交流站控上送的任何报文，所以站控上送的SER无法送到工作站显示。在线强制修改应答报文号为发送报文中的报文号的值-19350后，交流站控的软硬件事件均能够正确地在工作站上显示。取消强制后，再重启站控和HMI，事件上送仍然正常，说明问题已经得到解决。该问题出现的原因在于高肇直流所用的RED通信包在事件报文的应答处理机制上有缺陷，由于RED通信包采用相对封闭的通信规约，并非标准的TCP协议，底层代码无法修改，一旦出现这种异常，只能手动干预，让两个通信对象间建立握手连接后就恢复正常。
