# 从一起10 kV高压电动机短路事故 谈石化企业继电保护管理

通过对某石化企业一起10 kV高压电动机短路事故造成继电保护越级跳闸的分析,找出了造成越级跳闸的根本原因,并提出了整改措施及应从中吸取的教训,为类似供电系统提供了管理和运行经验。

郭文武/中海石油舟山石化有限公司

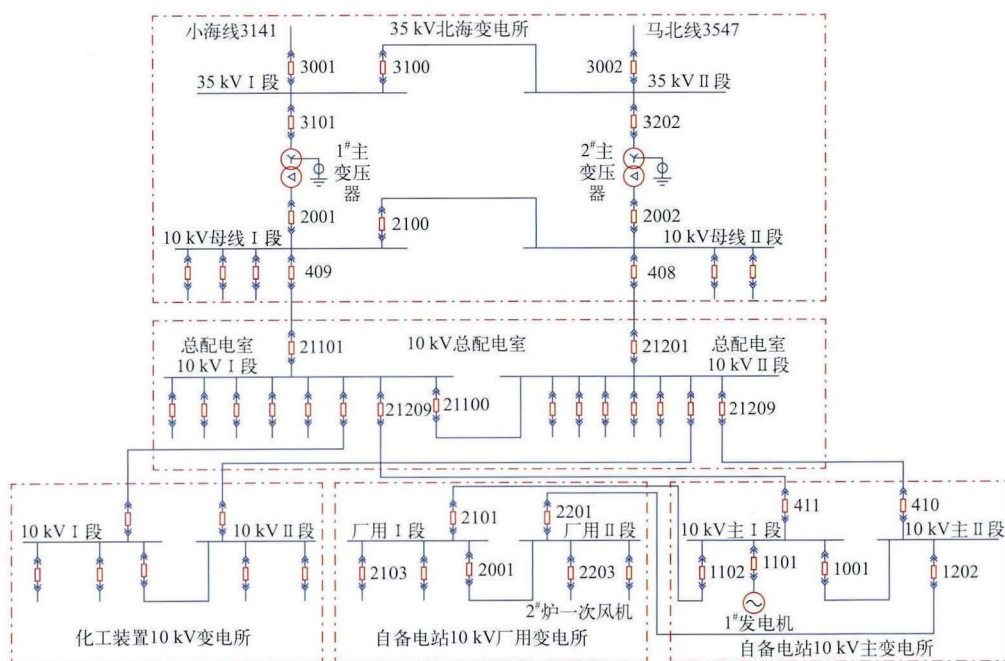
图1 供电系统一次接线示意图

经查发现自备电站2<sup>#</sup>炉一次风机10 kV高压电动机定子绕组引出线发生三相短路。接着对供电系统开关跳闸情况和继电保护装置动作情况、报警信息进行核查,发现35 kV北海变电所Ⅰ段进线开关3001继电保护装置过电流Ⅱ段动作、开关跳闸。进一步对企业10 kV系统进行检查,发现自备电站厂用10 kVⅡ段进线开关2201继电保护装置过电流Ⅰ段动作、开关跳闸,检查2<sup>#</sup>炉一次风机继电保护装置未动作,系统其他继电保护装置无动作信息。

1) 自备电站2<sup>#</sup>炉一次风机电动机引出线三相短路是导致事故发生的直接原因。

2) 2<sup>#</sup>炉一次风机电源开关2203保护拒动,致使35 kV线路侧继电保护越级跳闸是导致全厂停电的主要原因。

3) 将35 kV母线并列运行方式改为分列运行方式,以减少事故时35 kV线路侧承受的电动机再起电流。

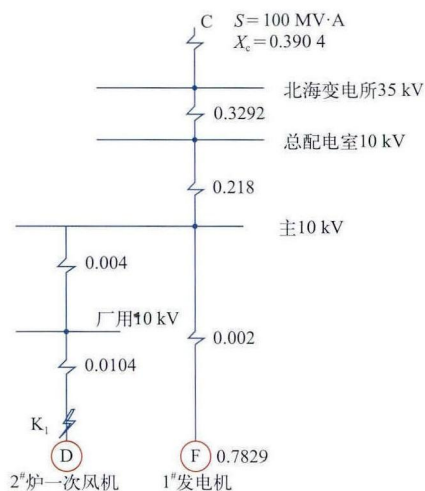
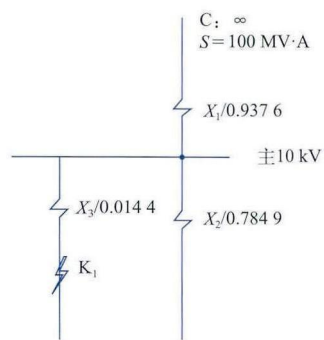
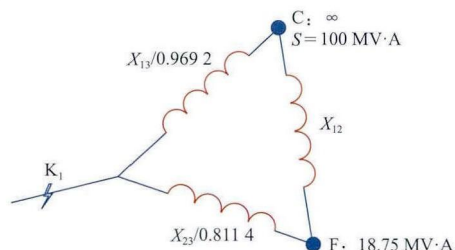
图2 系统电抗标么值等效电路图

根据图1的接线方式计算线路电抗标么值,并绘制等效电路图<sup>[1]</sup>,如图2所示。

根据图2c转移电抗值计算短路电流。

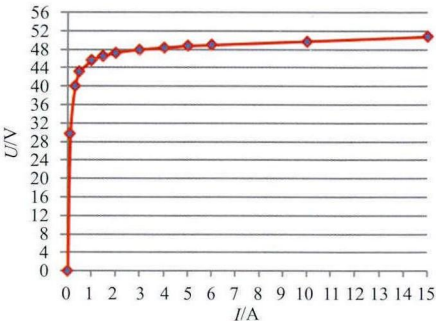
图3 A相伏安特性曲线

事故后对此套继电保护装置进行了相关试验，用试验设备在二次回路加注保护定值电流后继电保护装置均正确动作，证明继电保护装置本身及其二次控制回路不存在故障或缺陷，分析认为保护拒动的原因是TA饱和造成，于是对TA进行了伏安特性试验，以了解TA的饱和特性，试验数据如表2所示，伏安特性曲线如图3和图4所示。

1)2<sup>#</sup>炉一次风机TA参数：电流比为200/5，保护TA的准确等级为10P10。从表2可以看出，TA的A相比C相的饱和特性稍微差一点，A相在3 A、电压47.9 V时开始出现饱和，饱和电流为额定电流的

9.58倍，折算到一次电流为 $(9.58 \times 5 \times 200/5) \text{ A} = 1\,916 \text{ A}$ ，即当故障电流达到1 916 A时，该TA开始饱和。

2) 如表1所示，“5.9”事故发生时，电动机短路电流达到了13.04 kA，为TA额定电流的65倍，由此可见该TA出现了严重饱和状态。

综上分析,得出结论:2<sup>#</sup>炉一次风机2203开关保护拒动是短路事故发生时一次风机TA饱和造成的。

3) 对2<sup>#</sup>炉一次风机TA做伏安特性试验,试验数据见表2。从试验数据来看,该TA的饱和特性不能满足电动机短路时继电保护动作的要求,必须进行更换。更换的TA参数可根据文献[5]中公式

提高电流比可以降低TA的饱和程度,但也会对TA二次回路和继电保护装置运行监视带来一些不利影响,所以采取了提高TA准确限值系数的方法,即将TA的准确限值系数由原来的10倍提高到20倍,更换后的TA参数为:200/5,0.5/10P20。
