# 一起500 kV电流互感器爆炸导致的复杂事故分析

俞斌<sup>1</sup> 张理<sup>2</sup> 高博<sup>1</sup> 丁津津<sup>1</sup> 汪玉<sup>1</sup>/1.国网安徽省电力公司电力科学研究院 2.国网安徽省电力公司经济技术研究院

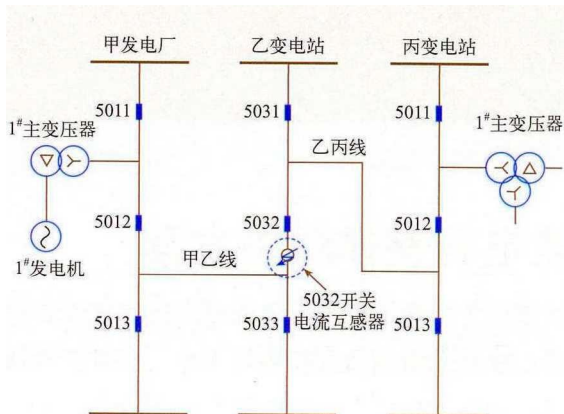
图 一次系统接线示意图

2015年8月9日06点33分04秒,某500 kV变电站在正常运行时,发生电流互感器爆炸着火事故。下图为该变电站及相邻厂站中与本次事故相关的一次系统接线示意图,发生爆炸着火事故的电流互感器为乙变电站5032中断路器电流互感器,如图2中虚线圆圈所示。事故造成乙变电站5032断路器所连接的甲乙线、乙丙线和丙变电站1#主变压器停运。爆炸现场碎片分布广,一次设备放电点较多,保护动作较为复杂且存在断路器拒动情况。
