# 一起特别的1 000 kV金属氧化物避雷器缺陷的发现与分析

针对避雷器运行电压下阻性电流增大,尤其随着季节不同阻性电流变化很大的现象,对避雷器进行了红外测温、停电试验和解体检查。找出了影响阻性电流变化的季节性因素,证明了阻性电流带电测试可以及时地发现金属氧化物避雷器(MOA)内部缺陷。对此次避雷器故障,还提出了今后避雷器状态检测应该注意的问题。

张学友<sup>1</sup> 沈国堂<sup>1</sup> 费传鹤<sup>2</sup> 华超<sup>1</sup> 施雯<sup>1</sup> 张放<sup>1</sup> / 1.国网安徽省电力公司检修公司 2.国网安徽省电力公司六安公司

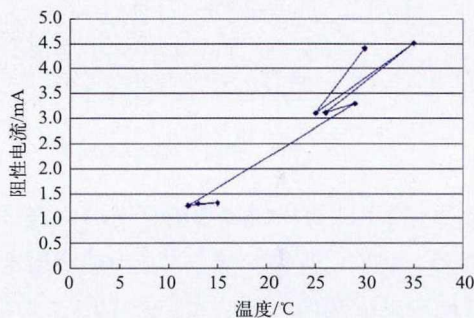
图1 阻性电流的温度趋势图

该故障避雷器为1 000 kV线路设备间隔B相避雷器,2015年7月1日,对该避雷器进行阻性电流带电检测时,测得阻性电流为3.296 mA,超出运行的注意值。为此加强跟踪,缩短了带电检测周期,阻性电流最高达到4.508 mA。综合分析历次检测数据,发现春季和冬季阻性电

流测试数据合格且变化不大,而到了夏季和秋初,阻性电流异常增大。阻性电流的温度趋势图如图1所示。由图1可以看出,阻性电流的大小和环境温度高低成正相关。正常工况下,环境温度虽对阻性电流有一定影响,但不至于达到这种程度,分析这种变化可能是避雷器内部故障因素叠加环境温度的影响共同造成的,还需结合停电试验数据进一步分析<sup>[6]</sup>。

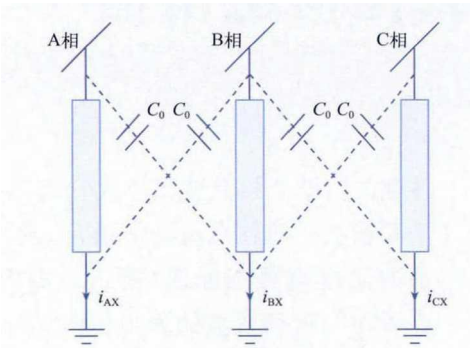
图2 避雷器现场布局图

图2中 $C_0$ 为相间等效耦合电容，考虑几何位置对称，相间 $C_0$ 近似相等。 $I_{BX}$ 为B相泄漏电流， $I_{BR}$ 为B相泄漏电流的阻性分量， $I'_{BR}$ 为受 $I_0$ 干扰后B相泄漏电流阻性分量。由矢量分析可见，由于受A相干扰电流影响，影响了B相泄漏电流值，特别是测得阻性电流 $I'_{BR}$ 比实际 $I_{BR}$ 明显偏小。同理分析C相干扰电流时B相的影响会使其阻性电流变大。三相之间由于对称布局，A相和C相对B相的干扰会抵消，使得B相阻性电流不会受相间干扰的影响<sup>[7]</sup>。

同时B相周围无母线等带电体的影响，可以确认上述阻性电流带电检测的结果准确有效，没有受到空间干扰的影响。

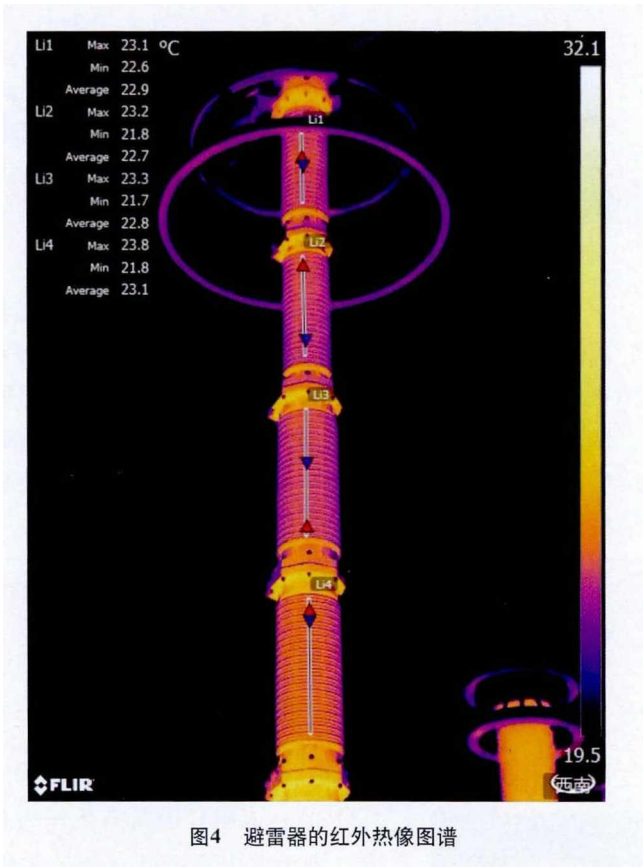
图4 避雷器的红外热像图谱

针对该只避雷器阻性电流异常增大的情况，随即安排检修人员在夜间对避雷器进行了精确测温，红外测温未检测到发热故障。为了查明原因，消除隐患，申请提前安排停电年检，通过停电试验来检测设备状况是否正常。避雷器红外热像图谱如图4所示。

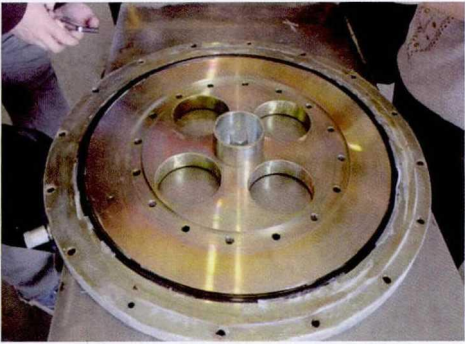
图5 避雷器的外观检查图

电阻阀片烘干重新组装后的元件0.75倍 $U_{8mA}$ 泄漏电流恢复正常，阻性电流也有所降低，排除了电阻阀片劣化的可能，说明电阻阀片存在潮气，从而造成直流泄漏电流超标，对阻性电流也有所影响。在解体时，检查外观发现密封部位正常，内部无异物、无锈蚀和无受潮的迹象，也排除了运行过程中密封不严造成的内部受潮的可能，判断电阻阀片中的潮气由装配时环境湿度过大、工艺把关不严浸入内部的。避雷器的外观检查图如图5所示。

这就要求避雷器从元件设计制造、组装和现场安装环境全过程严格把关,避免出现因密封不良、干燥不彻底造成避雷器“带病上岗”的现象。同时应改进工艺,改善避雷器内部散热条件,避免设备内部温度过高造成避雷器元件材料劣化甚至发生电阻芯片击穿的事故。

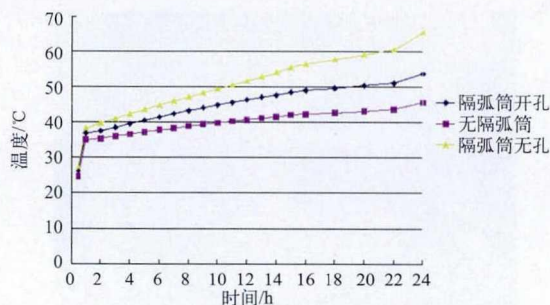
图6 不同情况下的温度趋势图

从表5和图6发现同样运行电压条件下，无隔弧筒的散热性能优于隔弧筒开孔，而隔弧筒开孔的散热性又优于隔弧筒无孔的情况，同时阻性电流亦随着元件温度上升而增加。验证了之前阻性电流测试时，环境温度高的7、8和9月份的阻性电流测试数据较之前的春季、冬季测试时的数据明显变大。因此，在避雷器内部散热不畅和环境温

度变化的共同作用下,造成阻性电流随季节的不同变化很大。

避雷器装配时工艺把关不严造成潮气浸入避雷器内部是造成避雷器直流泄漏电流超标的主要原因,同时造成避雷器阻性电流超标,加上避雷器内部设置的隔弧筒使散热不畅和环境温度变化双重因素的影响,造成阻性电流随季节的不同变化很大。
