# 山地风电场箱式变压器雷击损害事故分析及防范措施

王 稳/中水电新能源株洲风力发电有限责任公司

## 1 箱式变压器雷击损坏事故情况调查

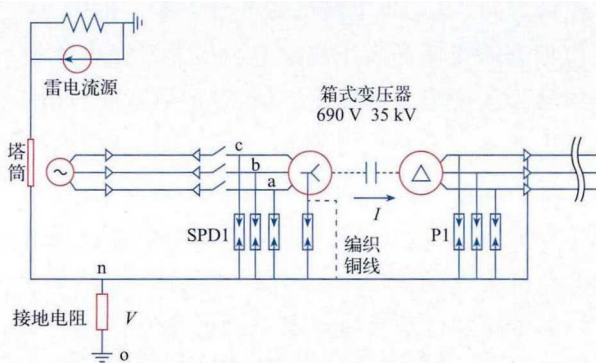
图1 事故变压器风电机组—箱式变压器系统接线图

但根据所提供的资料、事故照片和现场察看，分析认为引发这次事故的主要原因是发电机组—箱式变压器690 V系统中的中性点连线（零相连接电缆）在箱式变压器柜体内不正确接地引起。现场察看时发现零相电缆有编织铜线和柜体接地金属构架连接，即零相电缆直接接地（见图1）。这种接线式可能有问题，因为如果这样接线，实际上是将连接在零相电缆上的涌流保护器短接。首先是零相涌流保护器根本起不到保护作用，并且将升高的地电位引到低压绕组中性点。

按图1的系统接线，雷击发生时，由于零相电缆和接地网连接，零相电缆的电位随接地网电位升高而升高，安装在零相连接电缆对地之间的涌流保护器被短

接,涌流保护器在任何时候都不会动作。

也是由于零相连接电缆和接地网连接,雷击发生时,零相电缆的电位随接地网电位升高而升高。电位升高后,雷电流流动的方向是向电位低的方向。因此,雷电流只会通过高低压绕组之间的电容向变压器高压绕组方向流动。

1) 系统接线中,零相电缆接地是存在问题的。对风电场系统接线进行整改,将零相电缆接地的编织铜线解开。正确的接线应如图4所示。这时若发生雷击,雷电流造成风机接地网地电位升高,而箱式变压器通过35 kV将远方的低电位(相对于雷电引起的电位升高)引到变压器高压绕组。由于变压器高、低压绕组之间存在静电感应,变压

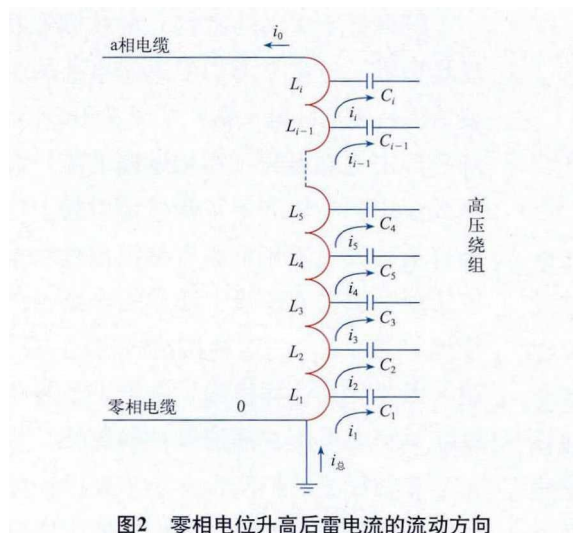
图2 零相电位升高后雷电流的流动方向

为说明涌流保护器被短接和电位升高时可能形成的危害,可将变压器低压绕组部分简化为如图2所示的分布参数图。对于脉冲电流,影响的主要是电容和电感,为简化分析,忽略电阻,则低压绕组每一匝的电感为 $L$ ,每一匝相对于高压绕组之间的分布电容为 $C_i$ 。

当风机电网电位升高后,电流的流向只能是电位低方向,35 kV电缆远端电位为零,和35 kV电缆相连的变压器高压绕组电位低,所以电流往变压器高压绕组方向流动。高、低压绕组之间的电流主要通过分布电容耦合,对应于低压绕组的每一匝,都有一个电容 $C_i$ 和高压绕组耦合,流过的电流分别为 $i_1, i_2, i_3 \cdots i_i$ ,则地网流向35 kV电缆方向的总电流为: $i_{\Sigma} = i_1 + i_2 + i_3 + \cdots + i_i$ 。

电流为 $i_i$ 。由于在a相电缆侧所有设备部件均处于风机塔内,不可能有电荷向风机塔运动。因此,电流经低压绕组的最后一匝后,流向a相电缆方向的电流几乎为零,电流在低压绕组的最后一匝和a相电缆之间的电压降几乎为零,故低压绕组的最后一匝和电缆处于等电位状态。因此,并联于低压绕组的涌流保护器两端的电压是整个绕组两端的电压。

其中流经绕组每一匝的电流和该匝的位置有关,流过第一匝的电流最大,流过最后一匝的电流最小,在第一匝形成的电压降最大,最后一匝形成的电压降最小,从而使得低压绕组匝间电压分布是非均匀分布。绕组匝数越多,第一匝和最后一匝电压降的比值越大。

根据变压器绕组绝缘结构,若绕组相对地绝缘为均匀分布,即整个绕组相对地绝缘为每一匝绝缘的和,当涌流保护器两端的电压接近其动作电压值而没有动作前,第一匝和其附近匝的匝间电压早就超过匝间绝缘能够承受的最大电压值,从而在匝间绝缘处引起击穿,造成匝间短路。最初绕组匝间短路后,雷电流形成的电压施加在剩余绕组上,剩余绕组匝间电压会进一步增加,引起后面的绕组匝间放电的连锁反应,最终引起整个绕组损坏,在损坏绕组间产生很大的工频短路电流,造成整体变压器损坏。

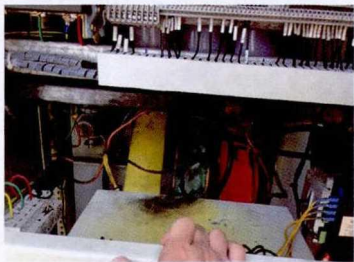
图3 事故箱式变压器柜内损坏情况照片

事故箱式变压器柜内损坏情况照片如图3所示。根据事故照片,图3中a、b和c三相涌流保护器上部引线是和690 V电缆连接。事故后,引线状态良好,绝缘无损坏,无大电流引起过热现象,但最右边的涌流保护器上表面有电荷烧伤痕迹。

根据照片,柜内有部分引线烧断,其中三条双股导线(黄、绿和红)外绝缘有大电流过热现象。

2) 调整箱式变压器柜内各中引线的布置,调整涌流保护器的安装位置,尽可能地缩短涌流保护器的连接线等。涌流保护器的安装要求:①涌流保护器的位置应尽可能靠近接线排,最好直接布置在接线排的前、后;②涌流保护器引线太长,涌流保护器的引线应尽可能短,三相连接线的总长 $L=L_a+L_b+L_c$ 应小于50 cm;③对于用于高电压回路中的涌流保护器,三相引线最后相互分开,不应绑在一起。
