# CT二次回路跨站可恢复两点接地致保护误动事件分析

石吉银 邹焕雄 施 晟 胡文旺/国网福建省电力有限公司电力科学研究院

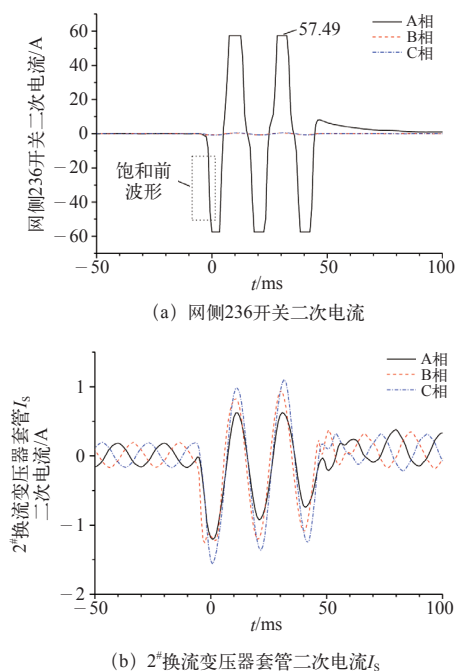
图2 2<sup>#</sup>换流变压器A套保护波形图

2017年2月17日11:30:48:037, 在L3线路靠近S3站断路器侧发生电缆头B相接地故障, L3线路保护正确动作并将故障切除, 故障持续时间51 ms。在此故障期间, S2站2<sup>#</sup>换流变压器A套电量保护报“引线分相差动”、“零序差动动作”, 保护装置“跳闸”灯亮。故障波形如图2所示。

图2a中网侧236开关二次A相电流波形出现限幅和饱和现象; 图2b所示2<sup>#</sup>换流变压器套管电流 $I_s$ 正常。因2<sup>#</sup>换流变压器B套、C套电量保护均未动作, “三取二”装置未实际出口跳闸, 2<sup>#</sup>换流变压器继续带负荷运行。

由图2a可知, 2<sup>#</sup>换流变压器A套电量保护网侧236开关CT二次回路A相电流最大幅值达到57.49 A, 其余相电流均正常。考虑A相为非故障相, 结合2<sup>#</sup>换流变压器B套、C套保护均未动作的现象, 可以推断2<sup>#</sup>换流变压器A套电量保护网侧236开关A相电流存在异常。其可能原因包含保护装置异常、CT本体异常或电流二次回路异常。

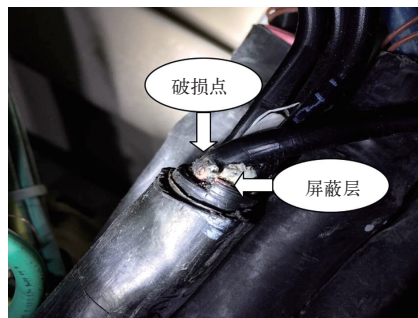
图3 CT二次电缆破损图

退出2<sup>#</sup>换流变压器A套电量保护, 对装置进行模拟采样试验, 测试数据合格。检查该相电流互感器本体, 未发现异常。检查该相CT二次回路接线正确且紧固。断开网侧236开关2<sup>#</sup>换流变压器A套电量保护用CT的一点接地点, 用万用表测量A相电缆芯对地电阻为1.41 k $\Omega$ , 而用100 V数字绝缘电阻表测试其对地绝缘为0。进一步检查该CT的二次回路, 在2<sup>#</sup>换流变压器A套电量保护柜内发现电缆头内部A相电流芯线存在破皮现象, 如图3所示。该破损点紧邻电缆屏蔽层。

3) 加强对电缆绝缘性能的检查。电缆绝缘降低是本次事件的根本原因,因正常运行时保护装置并未出现差流告警等异常现象,该缺陷难以被发现。为避免类似现象再次发生,应重视基建、检修作业中二次绝缘的检查,及时发现绝缘降低的二次电缆并更换。

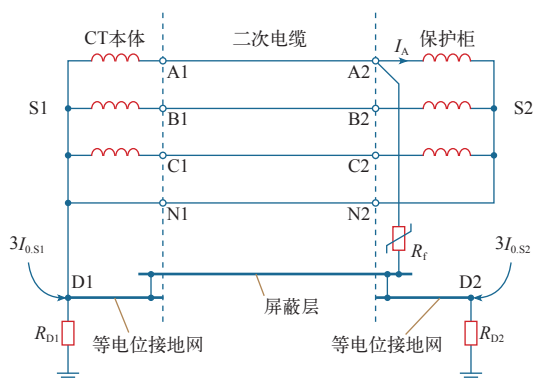
图4 CT二次回路两点接地示意图

图4为236开关CT二次回路两点接地示意图。该CT固定一点接地点设置在S1站D1点, 图示S2站保护柜内A2点通过非线性电阻 $R_f$  (在一定电压作

用下完全击穿)与电缆屏蔽层连接,造成CT跨站两点接地。图4中电缆屏蔽层在两端分别接入S1、S2站的等电位接地网,而各站的等电位接地网与本站的主接地网连接。L3线路上的接地故障,使存在接地运行变压器的两站分别产生电流 $3I_{0.S1}$ 和 $3I_{0.S2}$ 注入主接地网;入地电流使得两站主地网D1、D2点间产生压差,进而使保护柜A相CT二次回路流过较大的电流 $I_A$ 。从图2a电流波形中截取饱和前数据进行三角函数拟合分析,估测 $I_A$ 约为87.4 A。

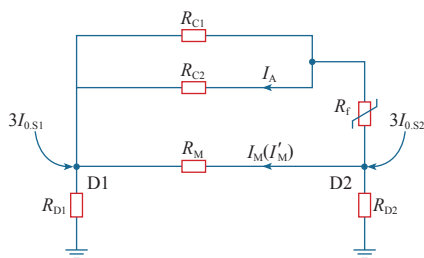
图5 CT二次回路两点接地等效电路图

进一步说明A相电缆芯破损处出现击穿接地的情况,需要对其击穿前 $R_f$ 所承受的电压进行分析。图5为CT二次回路两点接地等效电路图,以D1为参考点, $R_{C1}$ 为CT二次回路中A2点看入CT本体侧的电阻,现场实测为14.87  $\Omega$ ;  $R_{C2}$ 则为CT二次回路中A2点看入保护柜侧的电阻,现场实测为0.97  $\Omega$ 。 $R_M$ 为连接两站地网的等效电阻,包含电缆屏蔽层电阻和两站电缆屏蔽层接地点至主接地网的电阻。事实上,现场存在多根一、二次电缆屏蔽层接入两站等电位接地网, $R_M$ 的值难以实测。

在该计算电压作用下,结合现场实测电缆绝缘情况,易知 $R_f$ 在L3线路故障期间完全处于击穿状态,造成CT回路两点接地。
