# 大型水轮发电机组定子接地故障分析研究

高宗宝<sup>1</sup> 吴广宁<sup>2</sup> 江建明<sup>1</sup> 黎宏飞<sup>1</sup> / 1. 国电科学技术研究院 2. 西南交通大学电气工程学院

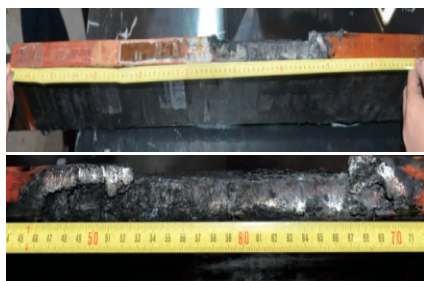
缘损伤较上层线棒严重。第一处距测温垫条下端约46 cm, 损伤部位长24.5 cm; 第二处距测温垫条下端约96 cm, 损伤部位长62.5 cm。两处均为线棒层间部位, 两处绝缘损伤部位间垫条、测温元件引线和金属屏蔽层(镁铝合金)均烧断, 该层间垫条内的主备用测温元件本体完好。定子层间绝缘损伤情况如图1~图3所示。

图1 第一处烧损具体情况

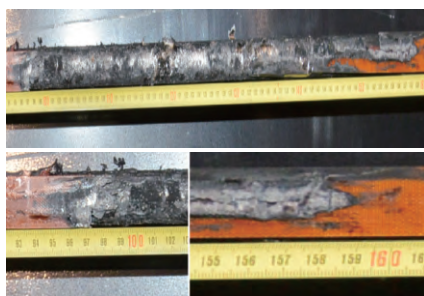
图2 第二处烧损具体情况

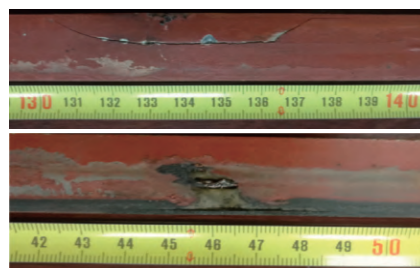
及定子线棒情况, 定子线棒未见损坏, 一根测温垫条存在热鼓胀和烧蚀现象, 如图5所示。

图5 测温垫条有热鼓胀和内部烧点图

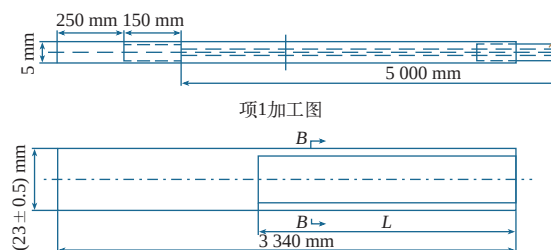
图6 4F机组垫条示意图

垫条情况简介: 长3 340 mm, 宽23 mm, 高5 mm。测温电阻安装在垫条内部, 有布置在垫条上部、中部和下部三种方式。第178#槽测温电阻安装于垫条下部, 距底部250 mm。测温电阻长150 mm, 宽18 mm, 高2.5 mm, 如图6所示。

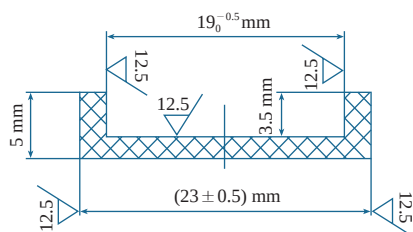
图7 垫条中开槽示意图

测温电阻安装方法为: 在垫条上开槽, 将测温电阻嵌入槽中再灌胶封装、打磨。开槽大小为: 宽19 mm, 高3.5 mm, 如图7所示。

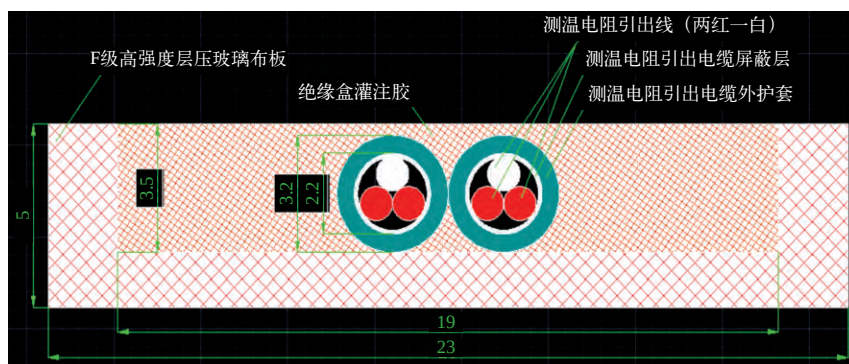
图8 线径为3.2 mm时安装示意图

测温电阻引出线相关情况对比：4F机组定子绕组测温电阻引出线采用圆线电缆，线径为3.2 mm，剖面示意图如图8所示。由于槽高为3.5 mm，线径为3.2 mm，若直接灌胶封装，将不满足相关要求。

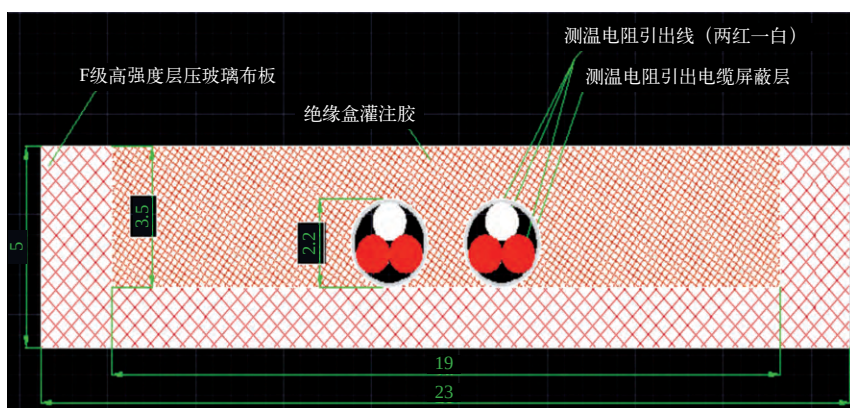
在垫条生产过程中，封装单位将测温电阻引出线外护套剥掉（线径变为2.2 mm左右），将两只电阻引出线放入槽中然后灌胶封装，剖面图如图9～图11所示。两根测温电阻引出线屏蔽层之间有的地方接通（直接绑扎在一起），有的地方未接通。

图9 4F机组垫条内测温电阻引出线剖面图（示意图）

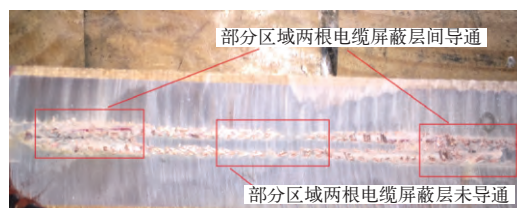
通过解剖4F机组定子测温垫条，发现垫条中主、备用测温电阻两组引出线屏蔽层间存在多点连通，定子槽内交变磁场在两个屏蔽线中交链，形成感应电动势，通过各接触点形成通路，进而产生感应电流，该感应电流将产生附加损耗。据电机厂家通过磁通量模拟初步计算，屏蔽线在垫

图11 4F机组垫条内测温电阻引出线屏蔽层间导通情况

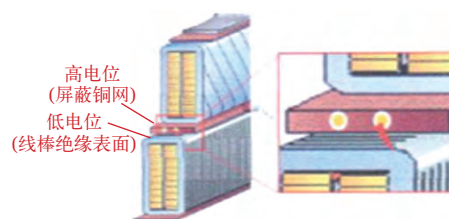
图14 放电示意图

配要求, 从而造成引线屏蔽铜网裸露, 且部分屏蔽铜网处于垫条上层表面, 形成了引线屏蔽铜网对线圈表面绝缘低阻层的放电通道。在机组运行过程中, 埋于测温垫条内的测温元件引线屏蔽铜网在交流磁场中感应电动势(有效值256 V, 最大值362 V), 通过上述的放电通道对线棒表面绝缘低阻层放电, 造成屏蔽铜网烧损、线棒绝缘烧损, 随着时间推移, 线棒主绝缘累积损坏, 最后导致定子一点接地故障。放电示意图如图14所示。

1) 建议测温电阻采用具有完好保护套的扁线<sup>[3-4]</sup>, 便于测温垫条内灌胶封装。

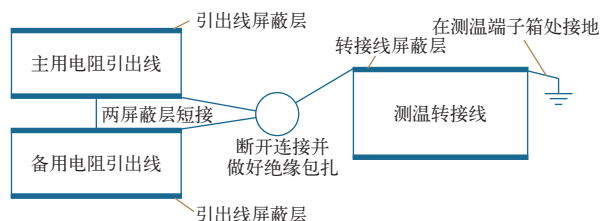
图16 主用与备用测温电阻屏蔽层短路时处理示意图

4) 定期对机组定子线圈测温引线开展检查工作,如部分测温电阻引线屏蔽层出现绝缘异常问题,可采取以下防范措施:①针对主备电阻屏蔽层之间存在短路现象如图15、图16所示,将主、备电阻屏蔽层分别与外部电缆屏蔽层断开悬空,并做好绝缘处理;②针对单个电阻屏蔽层存在接地现象如图17所示,将其中对地绝缘为零的屏蔽层与外部电缆屏蔽层断开悬空,并做好绝缘处理。

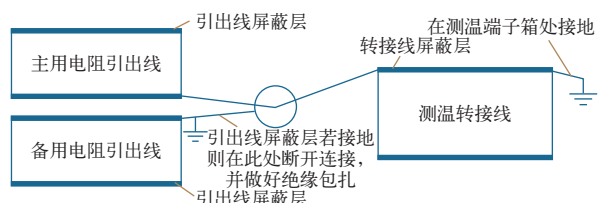
图17 主用或备用测温电阻屏蔽层接地时处理示意图  
(图为备用电阻引出线屏蔽层接地时)
