# 岸桥变频器典型故障分析

文/上海港教育培训中心 忻嘉霖

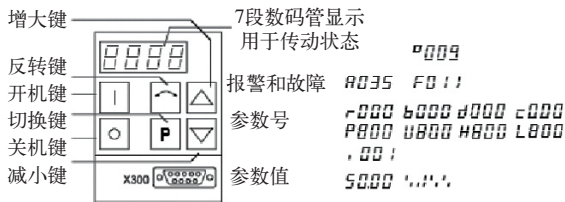
图1 PMU面板

2014年，位于上海洋山港一期码头的一台岸桥在装卸集装箱的时候，突然发生了整机跳电的故障。此时经过技术人员初步检查，发现电气控制室的起升机构变频器1号整流柜报故障，它所显示的代码是F002，而在参数设置单元（PMU）面板上按P键（切换键）都无法复位。于是，我们开始分析故障原因。从初步的现象上来分析，发生故障的变频器基本上遭遇了预充电没有完成的问题。

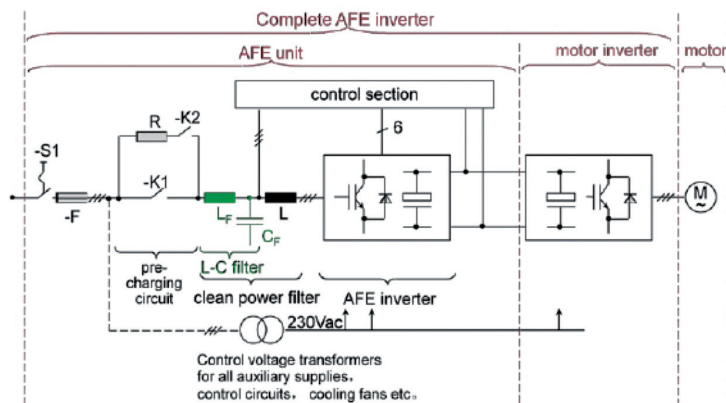
图3 装机装柜型变频器AFE控制原理图

如图3所示,在测试变频器进线柜低压断路器时,技术人员发现断路器在吸合过程中,会自动跳闸。技术人员用万用表对三相触点进行测量时发现其中的V相触点在该低压断路器不吸合的情况下已经通路。更换故障断路器之后,故障迎刃而解。因此,技术人员认定造成该故障的来源就是集中于主回路供电方面。如

果低压断路器不能自动吸合,在参数设置单元面板上将参数P554.1=3 001(自动)改为P554.1=1 010(手动),按参数设置单元面板上I键(开机键),若断路器有吸合但不能储能,则表示断路器有故障;若断路器完全没有反应,相关的接触器也没吸合,则代表CUSA控制板出现故障。

后来经过对该单元的仔细检查,发现模块已经烧坏,经过拆卸更换等一系列工作,桥吊恢复工作。

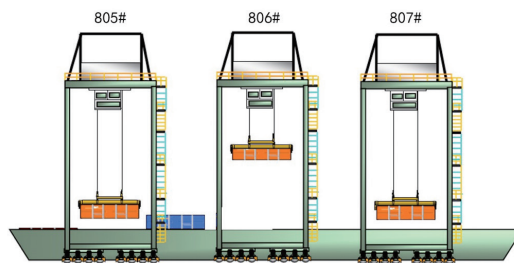
图4 发生事故的806号桥吊位置

2014年,上海外高桥六期码头的一台806号岸桥正在运行中的岸桥在吊具带箱下降的过程中,控制台发出的指令无法实现响应,此时我们发现起升机构的1号变频器逆变柜显示F011的故障代码,工作人员第一时间在PMU面板按P键,但是控制台没有复位。于是,工作人员第二次采用断电来进行复位,但是重新启动之后,故障依旧存在。
