# 一起10 kV避雷器引起故障分析

文/东莞供电局石碣供电分局 叶志强

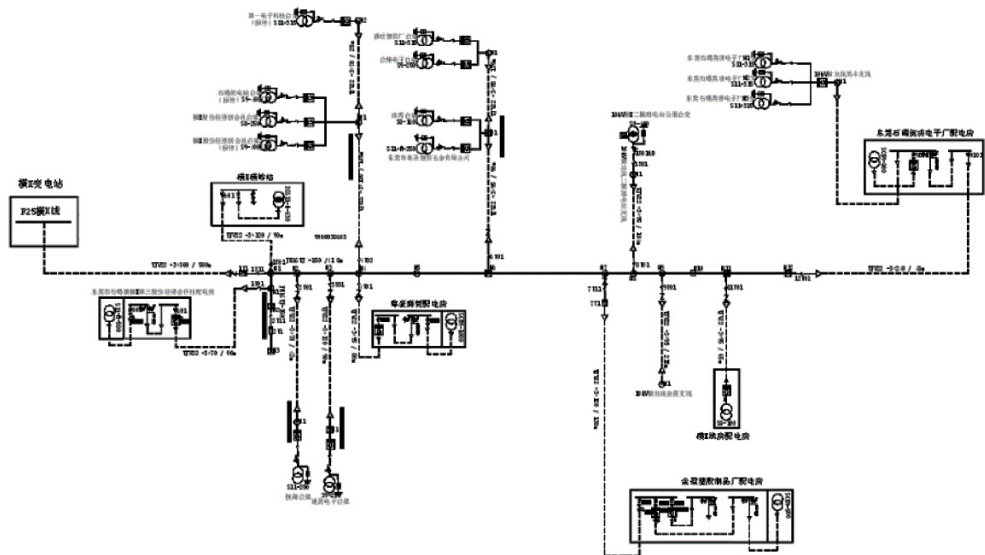
图1 F25横X线路图

线路运行图如图1所示。
