# 淮安现代有轨电车制动系统故障排查

文/中车株洲电力机车有限公司 文 英

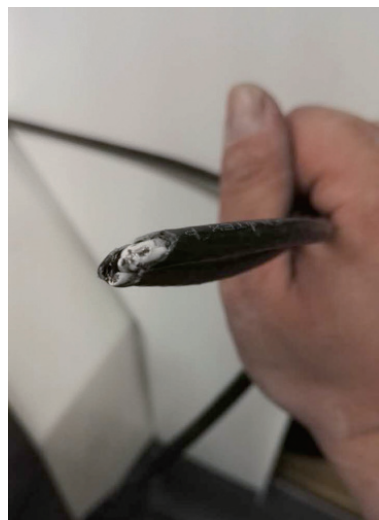
经电工拆线后发现，此多芯电缆在从客室到车下的布线路径过程中有一处电缆表皮已经出现破损，更换合格电缆后所有故障全部消失，液压制动系统显示一切正常。如图3所示。

图3 多芯电缆破损

引发此次制动系统故障的直接原因为电工在布线过程中使用斜口钳剪断扎带时受操作空间及光线的因素因个人原因操作不当造成电缆破皮损伤，多芯电缆之间相互导通，通电调试后HMI显示制动控制单元报红。因此多芯电缆布线位置特殊，布线并未经过金属线槽，同时多芯电缆各多芯线之间属于同电压等级且未完全被剪断，导致车辆调试前的校线、耐压工序无法提前排查出电缆破损问题，属于隐性故障。这就要求调试人员在排查故障时除了需要具备专业的制动调试知识，也需要了解电工布线工艺，了解电工工具及存在的操作风险。希望通过此故障的分析及排查过程能让淮安项目现代有轨电车的相关售后、调试人员积累车辆调试经验，提升排故技能，达到准确、快速排故。EA

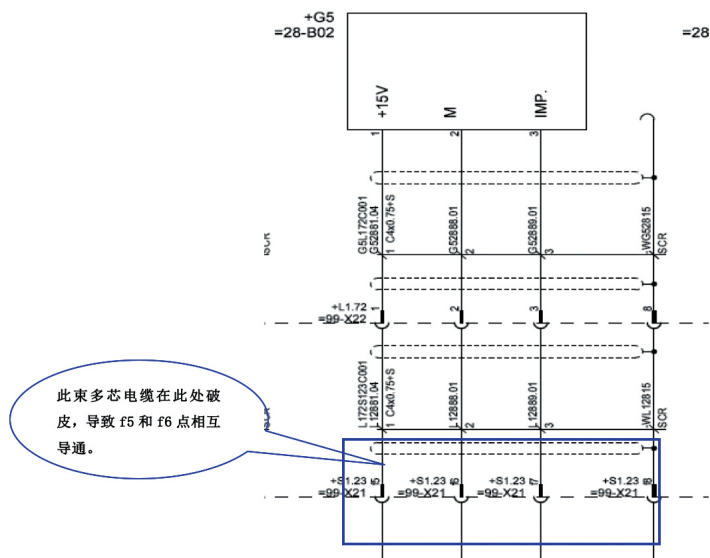
深入检查后发现在T车客室+S1.23-X21插头的f5点与f6点在活动部分的插针互通，此电缆为同一束多芯电缆（L172S123C001），另一端连接到车下速度传感器的固定端。通过对多芯线屏蔽层处理的地方进行检查，未发现电缆割破皮与屏蔽层触碰的现象；同时退出插针也未发现压接有毛刺或异常，最终判断该多芯电缆从客室到车下布线过程中某处电缆损伤后导致多

芯电缆之间破皮使得f5和f6两点互通，如图1所示。

图1 速度传感器部分的原理图

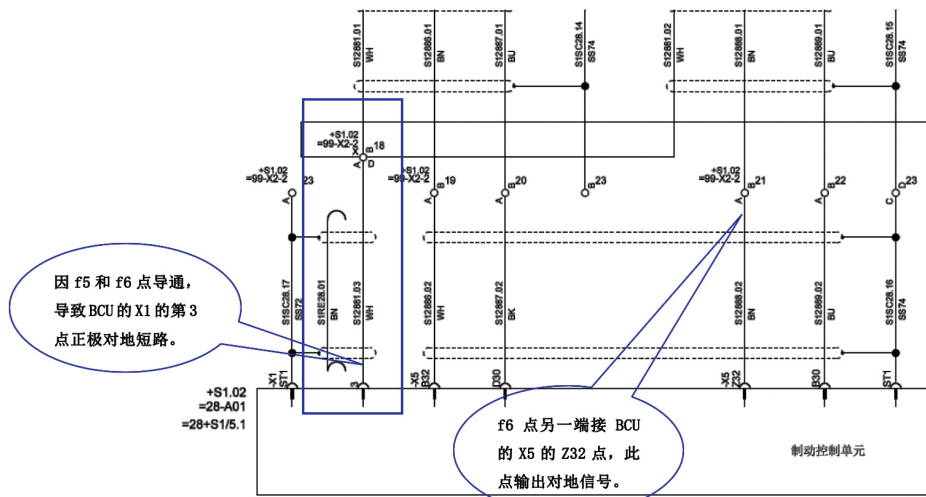
将+S1.23-X21插头对插好后，f6点连接到BCU的X5的Z32点，输出到+G5=28-B02速度传感器的第2点，为M接地信号。而f5点接到BCU设备X1的第3点（输出速度传感器电源DC 15V），因为此多芯电缆中间出现破损，使f5点与f6点互通，导致DC 15V电源输出直接对地短路，短路故障使制动控制单元（BCU）进行自我保护，不接受任何输入输出信息，所以软件版本看不到且HMI主界面BCU设备和网络BCU设备都报红。

如图2所示。

图2 BCU部分的原理图
