# 一起变压器故障及试验异常诊断分析

文/国网四川省电力公司德阳供电公司 杨大友 袁 蕾 袁 威 王 盼 张翠娟

通过对一起变压器常规试验数据的分析判断，结合变压器变压比测试时测试仪过电流保护及变压器接线方式分析判断变压器故障情况，并吊芯检查验证，检查结果与分析判断吻合，为变压器故障分析判断提供经验。

某局一台110 kV扩容变压器（变压器为1987年出厂产品，110 kV侧为有载调压、中压35 kV侧为无载调压，低压10 kV侧引出线接头为六个一即低压侧a、x、b、y、c、z六个点均直接引出，在投运前先返厂大修后再运输到变电站投入安装）在投入运行3 h后（投运后还未带任何负荷）发生重瓦斯保护动作，退出运行。

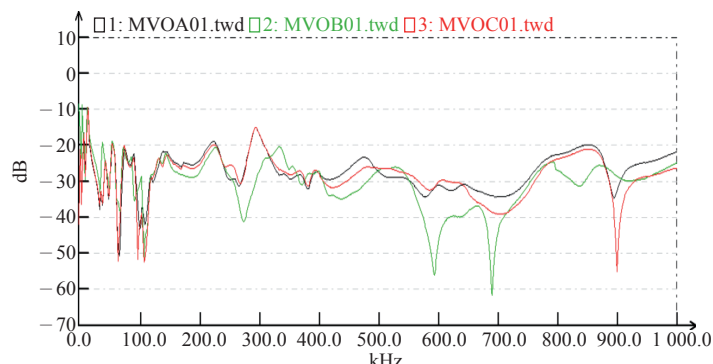
图6 故障后35 kV中压侧绕组频率响应图

绕组频率响应对于绕组变形检测具有较高的检测灵敏度和判断准确性,故在交接试验时和故障后分别对110 kV高压侧、35 kV中压侧和10 kV低压侧进行绕组变形测试,交接时高、中、低压侧绕组频率响应曲线重合度较好,故障后,高压侧和低压侧中、高频段重合度依然较好,但中压

侧波峰和波谷的分布位置及幅度均出现明显差异(如图1~图6所示)。

根据油色谱分析试验结果可以推断出变压器内部发生了严重的电弧放电现象,同时电弧放电产生的大电流引起的电动力造成绕组变形,根据绕组变形和绕组电压比试验推断故障相为35 kV侧的B相绕组,B相绕组在电弧放电过程中造成匝间短路。35 kV侧B相绕组直阻在I、II、III档时均为34.92 mΩ,故分析推断该相无载调压装置故障。同时由变压比试验推断出绕组电弧放电导致匝间短路。

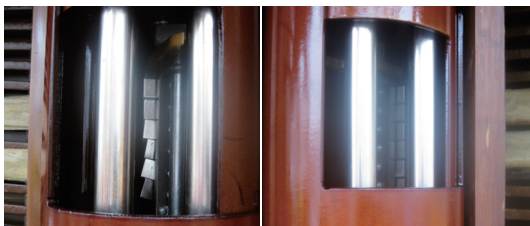
图10 无载调压故障相

较均在合格范围内,但OB相三相绕组直流电阻均为34.92 mΩ,说明35 kV侧B相无载调压开关异常。

对变压器进行吊罩检查后发现35 kV侧B相无载调压故障，故障情况如图10所示，调压部分触指松动变形，造成调压器动静触头间接触不良，所以直阻偏大，同时无载调压上部连杆与调压装置连接不良，造成外部调压时内部调压装置未转动，所以三相绕组直阻在Ⅰ、Ⅱ、Ⅲ档均未有相应变化。吊罩后将无载调压装置检修正常后安装回变压器再进行直阻测试，试验数据如表5所示，由试验数据可知，Ⅰ、Ⅱ档绕组直阻已经恢复正常，但Ⅲ档直阻仍然偏差较大，还需进一步检查分析。

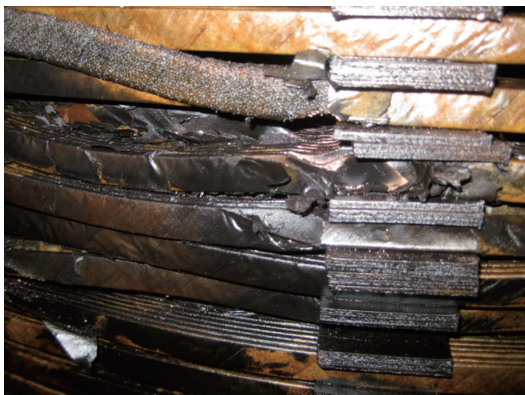
图12 绕组故障图

为进一步确认故障情况，直接对35 kV侧B相吊芯检查，检查发现绕组故障图如图12所示。由图可见，故障部分绝缘在电弧作用下破坏非常严重，同时绕组在电弧产生的高温作用下部分烧熔，导致绕组匝间短路。绕组短路时绕组中通过大电流，大电流在电磁场中产生较大的电动力，从而造成绕组严重变形（如图13所示）。

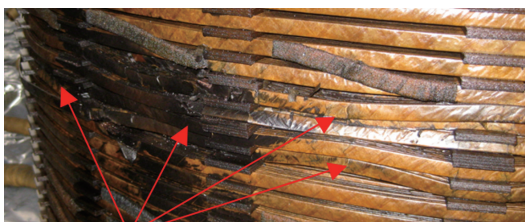
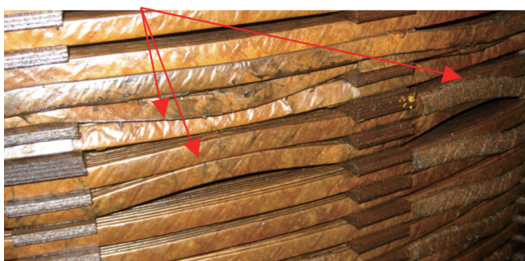
图13 绕组变形情况

绕组变形部位 (a)
