# 新疆地区750 kV输电线路覆冰跳闸原因分析及改造措施

文/国网新疆电力公司电力科学研究院 张 东 庄文兵 董新胜  
国网新疆电力公司 付 豪 张振泉 王立福

通过分析一起750 kV输电线路覆冰跳闸，找出了造成线路跳闸的主要原因是线路覆冰舞动造成导线与地线安全距离不足，同时结合跳闸所发生线路段所处的地形地貌，总结出新疆地区750 kV线路发生线路覆冰区段的受微地形的影响、覆冰持续时间较短的两大特点。最后根据覆冰跳闸原因和覆冰特点提出了改造方案并实施，经过2年的运行，线路虽然有覆冰，但未造成跳闸或金具损坏，证明线路改造的实用性。为以后新疆地区750 kV线路覆冰改造提供了指导。

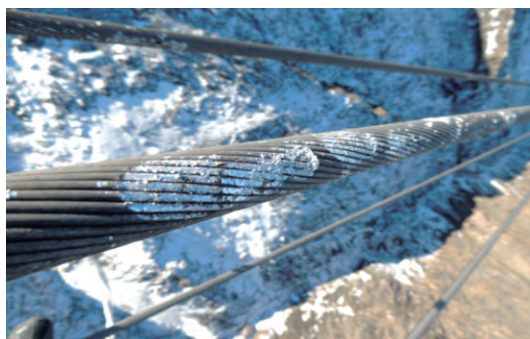
2014年11月22日16时49分至19时58分750 kV达吐一线连续5次发生故障跳闸，其中3次重合成功，2次重合失败。最后一次跳闸后重合失败，直至11月23日15时线路恢复送电。11月23日现场巡视在47号左相110 m处发现导、地线有明显放电痕迹，放电痕迹长约20 m，放电痕迹如图1所示，由此确定了线路故障点。随后，带电作业人员使用补修条对受损导线进行了补修。

图1 导线放电痕迹

现场通过称重法测量等值覆冰厚度达30 mm，同时结合放电位置和现场天气情况，现场风向与线路夹角约为60°，满足冰风起舞的条件。由此判断故障原因为线路覆冰及风造成750 kV达吐一线46号至47号线路舞动，造成边相导线与地线安全距离不足引起线路跳闸。

根据现场情况和造成线路跳闸的主要原因，具体方案为在故障档档距中央增加一基耐张塔。

同时为了方便观测线路覆冰情况，在故障段加装了一套覆冰在线监测装置，以方便监测线路覆冰情况。

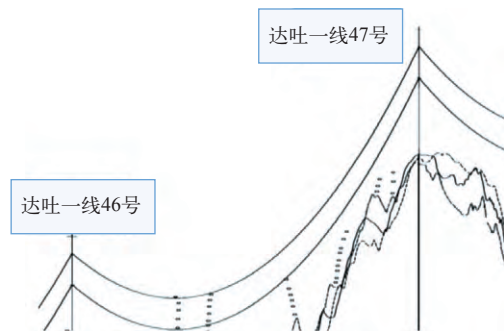
故障点地理位置：事故区段46至47号塔位于达坂城后沟山区南侧，两基杆塔均位于山顶，中间为山谷，其中46至47号档距947 m，高差99 m。故障区段断面如图1所示。事故区段路径整体自西向东走线，海拔约在1 200~1 620 m之间，处于山区地带，地形复杂，起伏较大。

图2 故障点地理位置示意图
