# 一起110 kV变电站主变压器10 kV侧避雷器故障分析及改进措施

文/国网重庆市电力公司永川供电分公司 肖 懿  
浙江大学建筑设计研究院有限公司 丁鑫烨  
国网重庆市电力公司永川供电分公司 赵 昕

针对一起110 kV变电站中主变压器10 kV侧避雷器烧毁的事故进行了研究,根据对故障的分析确定了故障的原因是因为线路中产生的过电压导致避雷器铁磁谐振引起的爆炸。还针对铁磁谐振这一现象提出了预防铁磁谐振的改进措施。

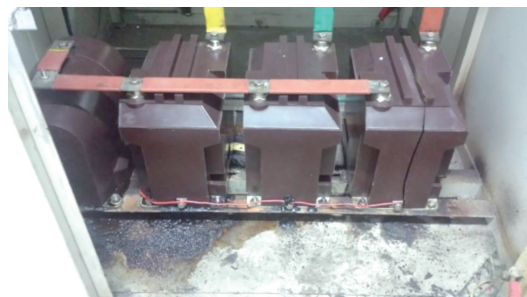
图2 故障PT图

某110 kV变电站主变10 kV侧接线图如图1所示。该变电站1#主变10 kV侧C相避雷器烧毁,次日该变电站10 kV侧出线A线上发生接地故障,导致多个配变C相高压避雷器均烧坏。PT故障后烧毁图片如图2所示。

根据已有情况可以确定是因为过电压引起的铁磁谐振。4PT接线和消谐装置虽然可以消除一定的过电压的影响，但是仍然存在一定的谐振区域无法完全避开，同时互感器铁心材料的限制也是引起铁磁谐振的主要原因之一。

采用电容式互感器可以有效地解决铁磁谐振这一问题。电容式互感器早期有计量精度不高、容量小、瞬态反应差等缺点，但是随着技术的发展，电容式诸多缺点已经被克服，使用电容式互感器可以从根本上消除铁磁谐振产生的原因。

使用电感式互感器应当选用具备伏安特性好，铁心不容易饱和，励磁感抗高的铁心材料的互感器，避免谐振参数匹配从而导致铁磁谐振。

过电压导致带铁心的PT电感参数和线路电容参数谐振是引起铁磁谐振的主要原因。因此对进线电压进线滤波可以有效的减小谐振的产生。现有的消谐装置已经可以过滤掉大多数的谐波，但是因为滤波装置的局限性仍然可能会有谐振频率区间的谐波未被过滤，因此改进消谐装置，例如采用自动调谐接地补偿装置等方法均可以有效地改善这一问题。

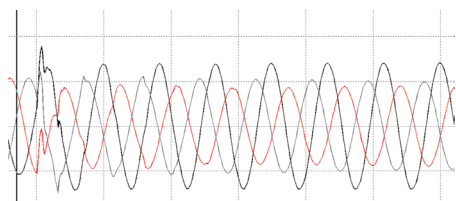
图3 故障阶段一电压波形图

阶段一:如图3所示,该阶段下波形开始发生畸变,其中A相电压峰值突增到14.3 kV,为正常

峰值的1.75倍，C相电压峰值增加到9.8 kV，为正常峰值的1.2倍，B相电压几乎为零；随后A相电压峰值维持在11 kV左右，B相和C相电压峰值维持在7.5 kV左右，此时A、C相电压峰值约为原峰值的1.35倍，B相约为原峰值的0.92倍。

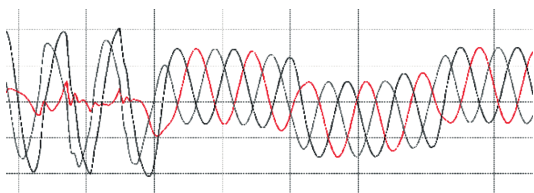
图5 故障阶段三电压波形图

阶段三：如图5所示，此时波形由阶段二的波形变为谐振状态，波形变为谐振波形，该阶段铁磁谐振过电压异常波形持续时间总共为3 min，并且是间歇性的发生。

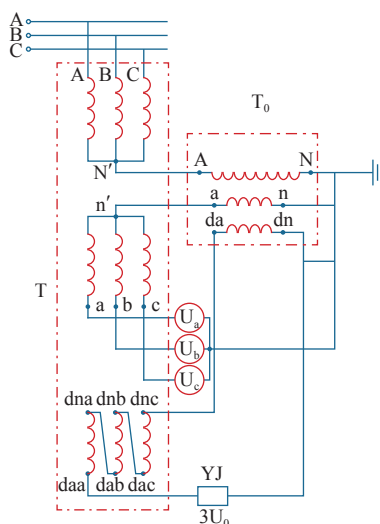
图6 PT接线图

故障PT是采用的典型的4PT接线方式，该接线方式如图6所示。

此接线方式能够有效抑制铁磁谐振，同时避雷器入线侧安装有消谐装置，通过排查确认二次侧接线无误。
