# 溢流阀体钢球孔漏油的分析及改进

■ 无锡威孚高科技集团股份有限公司（江苏 214000） 王耀彬 顾 吟

**摘要：**溢流阀体组件本身的装配性能上的漏油和无毛刺，对溢流阀体产品来说是非常重要的质量指标。其中漏油的失效模式主要是溢流阀体钢球孔的问题。本文主要对钢球孔在整个机加工的过程中存在的7个漏油失效模式进行逐一专项原因分析。

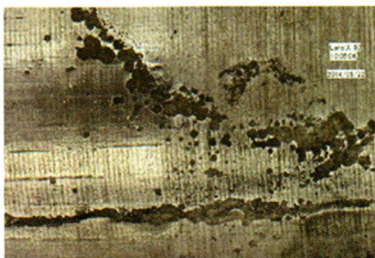
图2 切割截面呈腐蚀性孔洞

溢流阀体钢球孔在装配后存在漏油现象，将该零件解剖后查看，发现孔内（与钢球孔相接触部位）存在圆弧凹坑（见图2）。

对该缺陷进行理化分析，根据分析结果，可以确认凹坑为受到腐蚀而导致：溢流阀体钢球孔

在机加工后，还存在去毛刺、热处理、喷砂和镀锌这几个环节，经过对整个过程的排查分析，发现在镀锌这个环节上存在问题。

所使用的阻镀橡皮塞的密封不严，导致孔内镀锌液体被腐蚀，原因是阻镀的橡皮塞已老化（如橡皮塞老化、尺寸小、间隙大、分型面飞边严重和胶塞清洗不彻底），致镀锌后残留液体，流入孔内造成腐蚀性的凹坑。

因此后期对于镀锌使用的阻镀橡皮塞，需要进行定期的寿命验证、检查和更换。

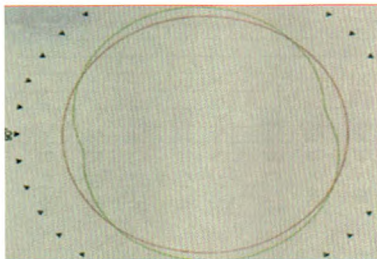
图8 阀体钢球孔的圆度图形

对漏油零件的钢球孔，测量圆度为0.05mm，并且圆度扫描下来，发现图形呈一个8字形（见图8），对零件进行外观检查，同时发现钢球孔四周倒角不一致：一边大，一边小（见图9）。

对该零件钢球孔的圆度和倒角进行分析：与之前返修零件的测量非常接近，因此可以推断为钢球孔的孔径返修零件。

返修的原因为：CPN2.2阀体在机加工后，会经过热处理，热处理会导致缩孔，对孔径的影响较大。因此为避免缩孔后导致的尺寸超差报废，进行了孔径的返修。

返修存在二次装夹，对加工的过程稳定性存在较大影响，后续针对该问题，实施了钢球孔硬车工序：钢球孔粗加工→热处理钢球孔缩孔→钢球孔热后最终尺寸加工。

这样就可以彻底地解决热处理对钢球孔孔径的影响，保证钢

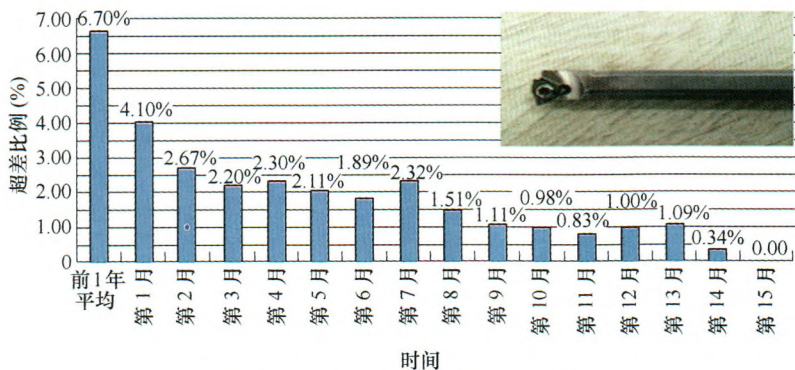
图10 阀体、钢球孔径尺寸突变的改进效果

溢流阀体钢球孔为镗刀加工，使用的为W形镗刀片，且悬伸有点长，对于 $\pm 0.02$ mm的公差，保证能力较差，导致加工过程的不稳定性。

(3) 当背轴的镗刀加工时，正轴正好也在割槽，本身镗刀杆的悬伸有点长，正轴割槽的走步移动所产生的振动，对背轴镗刀的加工存在影响。

(1) 采取了C形镗刀刀片进行验证，发现对于刀具的寿命有一个明显的提高。

(2) 镗刀走刀余量与参数进行优化，对于孔径的稳定性有较大提升。

于是优化背轴镗刀加工时，正轴的加工内容和步骤，使之间产生一定的错位，对钢球孔孔径镗刀加工的稳定性，有一个非常明显的三步改进的整体效果（见图10）。

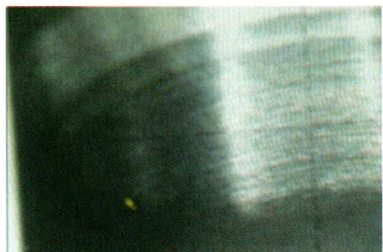
图11 正常阀体、钢球孔的车加工纹路

(5) 车加工纹路（见图11）。非常整齐，刀痕纹路为圈状式的排列。

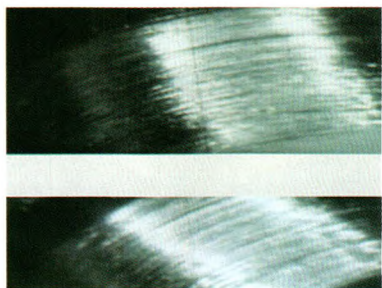
图12 漏油阀体、钢球孔的珩磨加工纹理

过程中发现：对珩磨孔加工的零件也发生漏油，统计的比例大约在0.06%，当初使用珩磨工序，也是主要为了钢球孔的孔径超差后的返修。

(6) 珩磨后纹路（见图12）。刀痕纹路不规则，为网格状的纹路，相对比车加工纹路较杂乱。后续针对这一问题，取消钢球孔的珩磨，未再发生此类漏油。

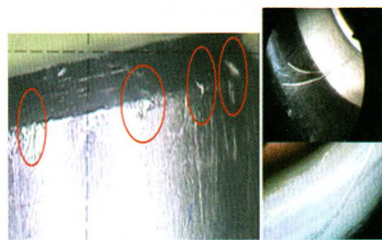
图13 塞规100%测量时，头部磕碰尖锐

在过程中也发现了这个问题：当塞规没有进行很好保护时，掉落在地或者撞伤磨损后，在塞规的头部会存在或多或少细微的不规则凹凸。此时塞规的这种测量头部状态，在测量孔径0.02mm公差范围时，存在孔内划伤的风险。

对漏油零件剖开检查，钢球孔壁存在明显深度的划痕印子。热处理前硬度低，将检验头部有磕碰缺口的塞规，对零件进行100%测量后，再100%内窥镜前后做对比，发现孔内存在明显的塞规塞过的划痕印子（见图13）。

(2) 对塞规定期检查，需要查看头部是否存在明显磕碰凸起。
