# 传感器591孔角度超差问题解决方案

■ 神龙汽车有限公司（湖北襄阳 441004） 刘 辉 段兴宇 杨明坤

**摘要：**本文针对591孔角度超差问题进行分析，最终得到结论是由于孔的表面粗糙度质量不好，影响测量结果而导致的问题，并根据结论制定相关措施，彻底解决该问题。

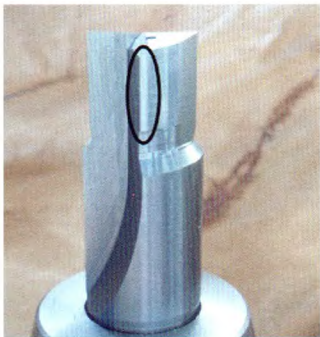
图 2

度要求，因此原刀具采用的是普通直槽，改进后的刀具带有修光刃，能有效地保证加工时孔径的表面粗糙度质量，优化后的刀具如图2所示（其中黑色圈中的部分为新增加的修光部分）。

二是优化刀具。由于孔径要求为 $\phi 18.1^{+0.15}_0\text{mm}$ ，且无表面粗糙

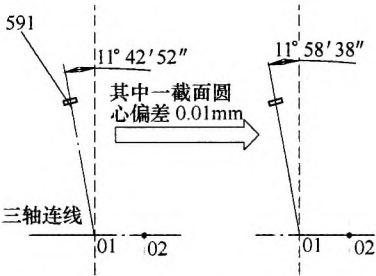
图 1

移，圆心也产生偏移，两圆心连线后延长到三轴连线上，偏移量就会放大，从而导致的误差也就越大，所以就导致其角度时有超差现象。图1模拟了测量圆心偏移0.01mm后的角度误差。

从图1来看，当两截面中的任一截面圆心发生0.01mm偏差时，角度会产生15' 46" 的误差，而公差才±7' 。所以表面粗糙度质量不好，导致测量产生误差，从而导致角度超差，要解决测量误差就必须要提高孔径的表面粗糙度质量。由于产品未对591孔径表面粗糙度值进行要求，那么要保证孔径表面粗糙度值达到多少才能保证角度100%不会超差呢？对5件角度合格件以及超差件孔进行测量，结果如附表所示。
